Schadensursachen richtig zuordnen

Über Lackfilmstörungen, die der Pulverbeschichter nicht zu verantworten hat

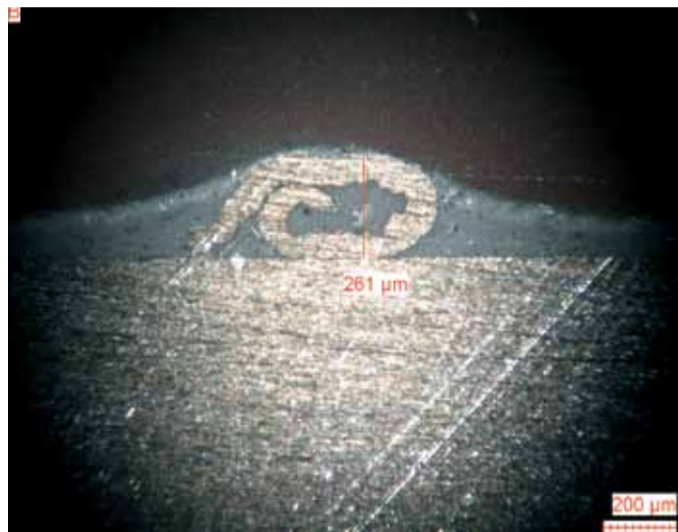
Der im Querschliff sichtbare Aluminiumspan aus der Oberflächenbearbeitung ist mit dem Substrat fest verbunden.

kopischen Auflichtaufnahmen in Verbindung mit analytischen sowie REM/EDX-Untersuchungen weisen jedoch an vielen Beispielen überzeugend nach, dass die Oberflächenfehler klar dem metallischen Beschichtungsmaterial zuzuordnen sind. Hier bilden Pressflöhe, die sich während des Einbrennens aufrichten, Kratzer und Krater im Rohsubstrat die Ursachen von Störungen im Pulverlackfilm (s. Abbildung oben links).

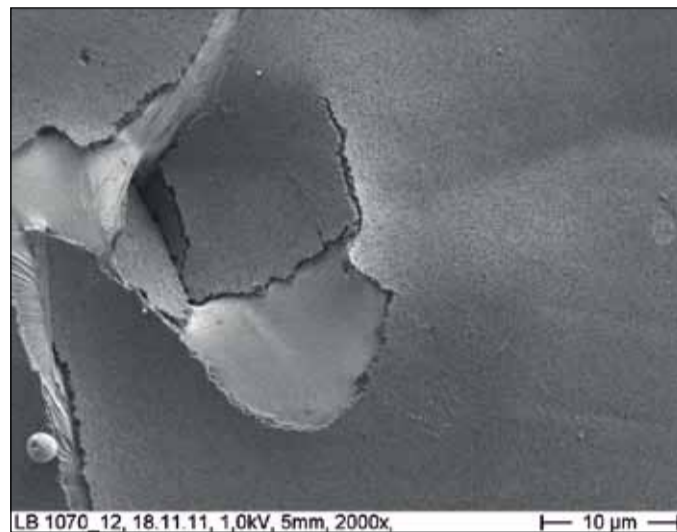
Jahren verstärkt Haftfestigkeitsprobleme bzw. Versagen des Korrosionsschutzes der Pulverbeschichtung bei Witterungsbeanspruchungen. Ursache sind immer wieder sogenannte „Altpassivierungen“ in Verbindung mit filmbildenden Schutzpolymeren, die eine Ausbildung der Konversionsschicht verhindern. Dies bietet keine optimale Voraussetzung, eine gute Pulverlackhaftfestigkeit auf der Metalloberfläche sowie einen ausreichenden Korrosionsschutz bei Lackfilmbeschädigungen zu garantieren.

Trägt der Pulverbeschichter eine neue Passivierung auf eine vom Blechhersteller erzeugte und nachfolgend nicht entfernte Konversionschemie auf (häufig nachgewiesen als Chrom- und Silizium-Verbindungen), so sind Haftfestigkeitsprobleme vorprogrammiert. Da der Lieferstandard die Qualität bzw. die Erscheinungsform dieser während der Bandverzinkung applizierten Passivierung nicht klar und eindeutig charakterisiert, sind keine definierten Materialausgangskriterien festgelegt. So ergeben sich für den Pulverbeschichter immer wiederkehrende Problemsituationen (s. Abbildung oben rechts).

Die REM-Aufnahme zeigt das Schutzpolymer der während der Bandverzinkung vorgenommenen Passivierung mit Bruchschollenbildung über dem Al-Substrat (Vergrößerung: 2000 x).

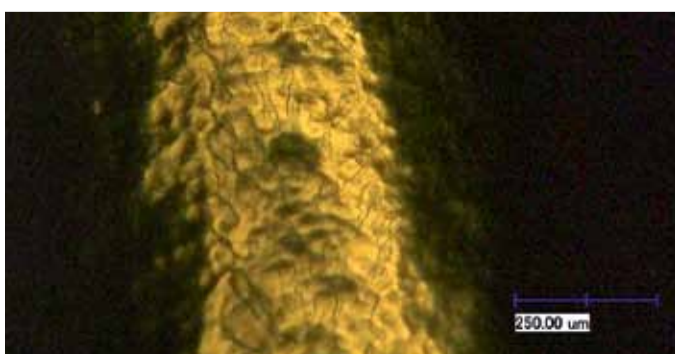
Ein weiteres häufiges Qualitätsproblem resultiert aus dem teilweise kritischen Ausgasungsverhalten des metallischen Zinküberzugs von stückverzinkten Stahlerzeugnissen. Obwohl der Lackierer mit bestimmten technischen Maßnahmen (z.B. Tempern vor der Beschichtung, langsame Aufheizphasen bei der thermi-

sehen, so treten diese Oberflächenstörungen häufig erst beim Pulverbeschichten auf. Die KTL ist durch den sehr guten Lackverlauf meist in der Lage, diese Grundmaterialstörungen zu überdecken bzw. im Lackfilm auszugleichen. Der nachfolgend applizierte Pulverlack kann diese Unregelmäßigkeiten nicht kaschieren und es kommt zu partiellen „Struktur“-Erscheinung bzw. Verlaufsstörungen. Diese resultieren aus Materialaufschiebungen, Mikrorissen im Lackfilm bzw. der Einlagerungen von Blasen in der Beschichtung durch zuvor bei der KTL nicht wirksam entfernte Umformmittel aus Blechmaterialrissen oder -kerben (s. Abbildung unten). Auch hier sind die Pulverlackstörungen dem Blechbearbeiter und dem KTL-Beschichter zuzuordnen.

Die Aufnahme zeigt eine Oberflächenstörung im Pulverlack über KTL-Ausgasungen in Form von Mikrorissen.
