Wie Schutzfolien Lackfilmoberflächen beeinträchtigen können

Schadensfälle im Fokus: Starke Schleierbildung auf der Oberfläche zum Zeitpunkt der Bauabnahme

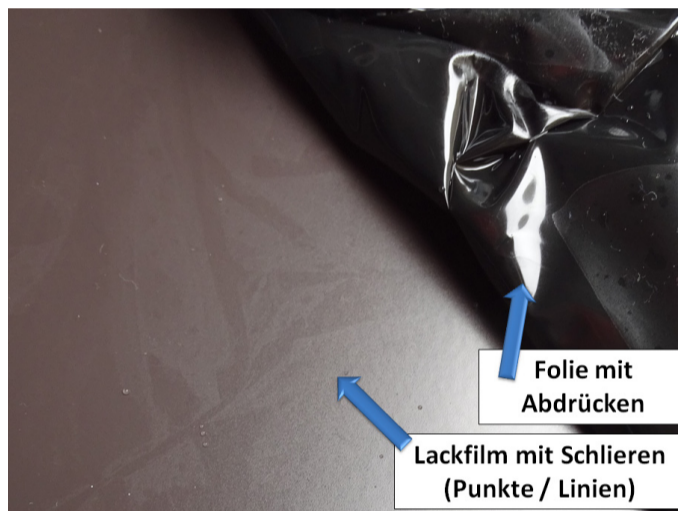
Im vorliegenden Fall lastete der Auftraggeber dem Pulverbeschichter zahlreiche helle Schleier auf der Lackfilmoberfläche an, die erst mit dem Entfernen der für Transport und Montage aufgetragenen Schutzfolierung in Erscheinung traten. Als Ursache konnte das Finish des Lacksystems ermittelt werden.

Abbildung 1 zeigt ein Labormuster mit spiegelbildlichen Abdrücken der Schutzfolie.
 Quelle (zwei Abbildungen): Dr. Herrmann GmbH

u. a. bei Displayfolien für Smartphones. Im vorliegenden Schadensfall entfernten die Mitarbeiter zum Zeitpunkt der Bauabnahme die Folien komplett. Bis dahin lagerten die folierten Bauteile etwa drei bis sechs Monate bei unterschiedlicher Sonneneinstrahlung – teilweise war die Folie partiell abgelöst, sodass Regen und Bauchemie einwirken konnten. Der Auftraggeber reklamierte eine sich über alle Elemente erstreckende Schleierbildung → Abb. 1.

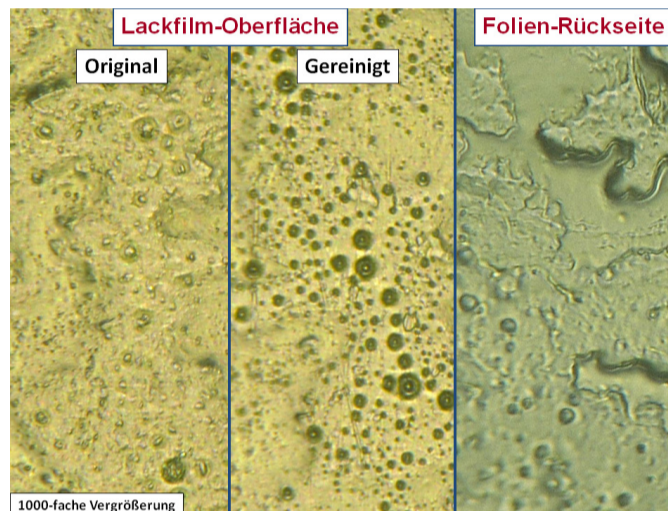
Abbildung 2 Oberflächen im Vergleich: Deutliche Poren am gereinigten Lackfilm sowie porige Auflagerungen auf homogener Folienrückseite.

3D-Mikroskopie. So zeigt sich nach der Reinigung eine gewisse porige Oberfläche, wie diese auch an den beklebten Stellen zu finden ist.

Ferner sind auf der abgezogenen Folienrückseite visuell Auflagerungen erkennbar, die ebenfalls genau diese Morphologie der Lackoberfläche abbilden. Offenbar verbleibt demnach kein Kleber auf dem Lack, sondern werden durch die Folie Bestandteile des Lacks abgezogen → Abb. 2.

vergleichbarer Bandenverlust in Bezug auf den frisch hergestellten Pulverlackfilm. Diese Banden finden sich wiederum im Spektrum der benutzten Folienrückseite (vgl. zur neuen Folie) und können einem Fettsäureester, einem gängigen Bestandteil von Wachsen, zugeordnet werden.

Da dieses Fehlerbild im betrachteten Schadensfall mit anderen Klebefolien reproduziert werden konnte, ist die Ursache beim Pulverlack selbst zu suchen. Demnach wurde vom Hersteller zur Mattierung des Lacks ein Wachsadditiv verwendet, das im Einbrennprozess zur Ausbildung des gewünschten Finishes aufschwimmt. Der adhäsive Zusammenhalt des Wachses zum Lackfilm ist jedoch geringer als der zur Schutzfolie, wodurch dieses beim Abziehen der Folie partiell vom Lackfilm abgerissen wird und die reklamierte Oberflächenerscheinung entsteht.
