# Schleifen, strahlen, sweepen

Aktuelle Serie über Schadensfälle und ihre Ursachen:  
Wie Beschichter Fehler bei der mechanischen Oberflächenvorbereitung vermeiden

DR. THOMAS HERRMANN ET AL.

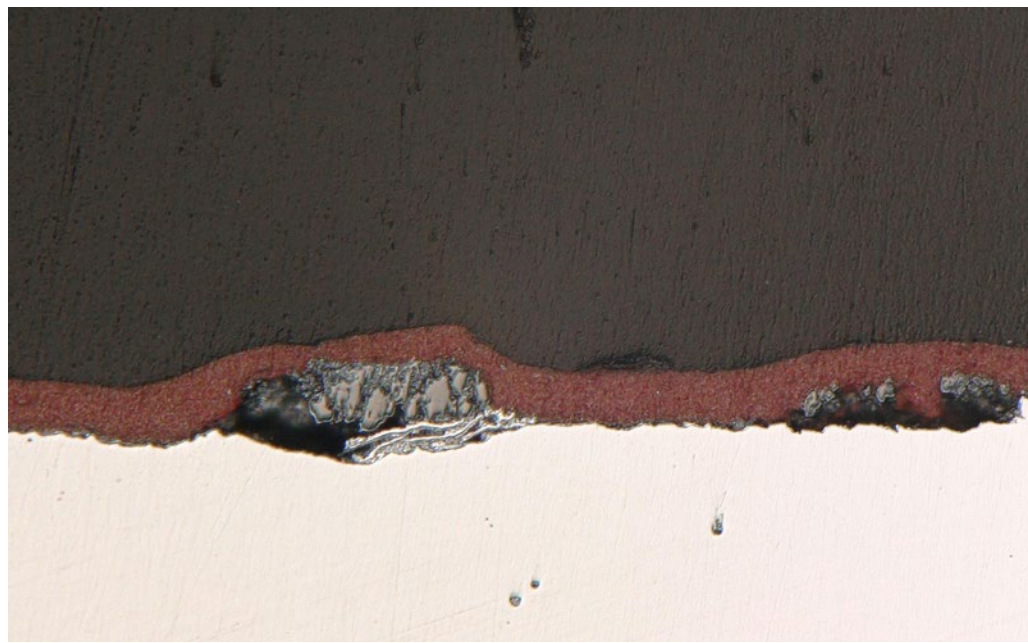
Die mikroskopische Aufnahme des metallographischen Querschliffs offenbart erkennbare Strahlrückstände sowie Zunderreste zwischen Substratoberfläche und Pulverbeschichtung. Abbildungen: Dr. Herrmann GmbH & Co. KG

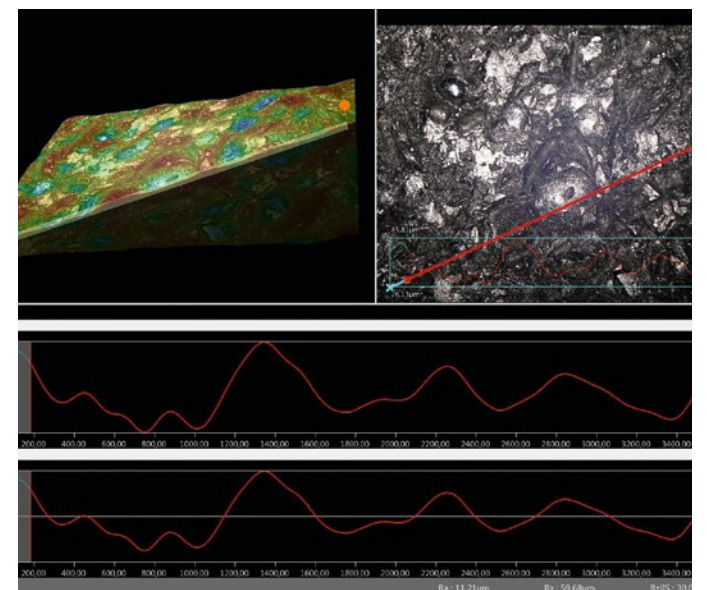
Oberflächentopographie (3D-Darstellung sowie im mikroskopischen Auflicht) am Stahlblech-Muster nach mechanischer Oberflächenvorbereitung mit kugeligem Strahlmittel. Es zeigt sich, dass es zu relativ hohen Rauigkeitsunterschieden im Strahlbild kommt.
