Konstruktion und Kante

Schadensfälle und ihre Ursachen: Nicht korrosionsschutzgerechte Konstruktion und Schnittkanten im Fokus

DR THOMAS HERRMANN ET AL.

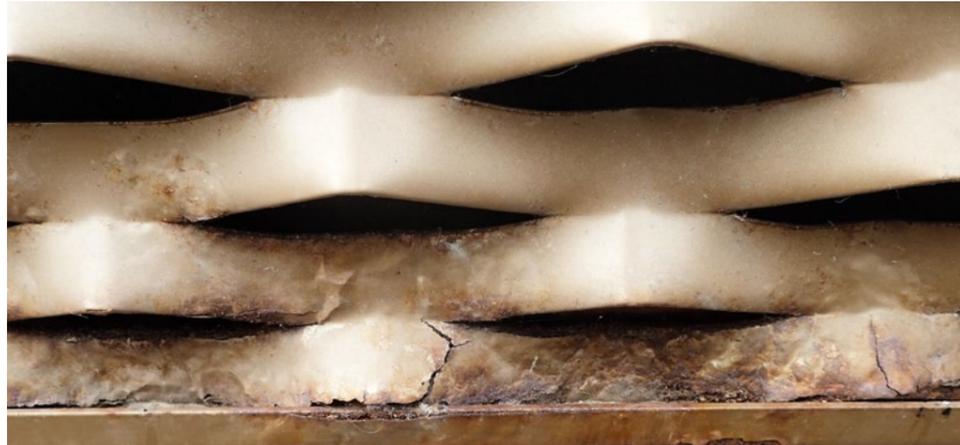
Diese Balkonverkleidung im Zentrum von München weist nach 1,5 Jahren deutliche Korrosionsschäden auf. Die Ursache liegt bei diesem einschichtig beschichtetem Bauteil in den zu geringen Schichtdicken auf den Kantenbereichen.

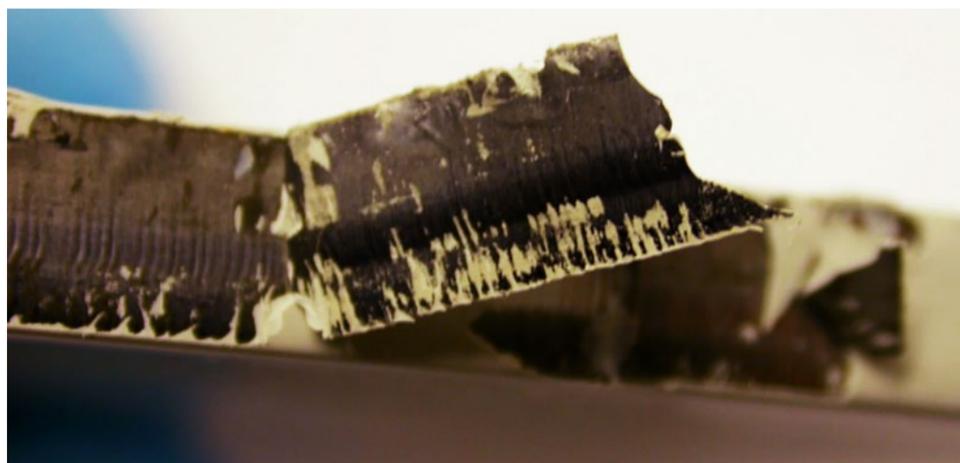
An der Kante des lasergeschnittenen Stahlblechs löst sich der Lackfilm ab. Im Labor konnten die Mitarbeiter eine dunkle Verglasungsschicht nachweisen, die am abgesprengten Pulverlackfilm haftet.

Dann bildet sich aufgrund der hohen Zuschnitt-Temperaturen eine Glühzunder-schicht. Wird diese nicht entfernt, sind Haftfestigkeits-

probleme bei nachfolgenden Beschichtungen, insbesondere der Pulverlackierung, die Folge. „Diese häufig als Verglasungsschichten bezeichneten Bereiche sind spröde und verhindern ein ausreichendes Andocken der Lackierung auf der oxidierten Metall-Zuschnitt-Oberfläche. Auf diesen Kanten scheidet sich während der elektrostatischen Pulverapplikation eine meist geringere Lackmenge ab. Daraus resultieren Schwachstellen bei der Korrosionsbeständigkeit der Beschichtung. Das können Bearbeiter nur vermeiden, wenn der Laserzu-

schnitt mit einem Inertgas erfolgt und dann die meist dunkel ausgebildeten Glühzunderschichten durch spezielles Beizen oder mechanisch durch Strahlen, Bürsten oder Schleifen nachgearbeitet werden“, so der Experte.

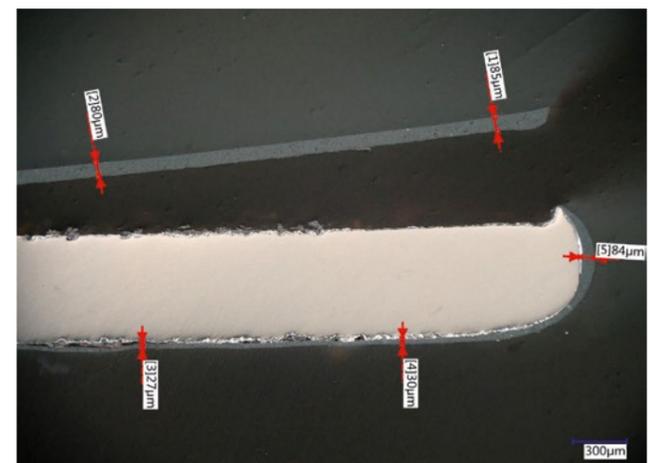
Der im Bearbeitungsprozess nicht entfernte Grat führt zu einer Lackfilmenthaftung im Kantenbereich.

nach der Pulverbeschichtung meist nur sehr geringe Schichtdicken von ca. 3 bis 5 µm bei einer Einschichtlackierung

auf. „Dies ist dem Umstand geschuldet, dass der applizierte Pulverlack bei der thermochemischen Vernetzung sich volumenmäßig zusammenzieht und so von den scharfen Kanten ‚wegläuft‘. Dies führt zu signifikanten Einschränkungen im Korrosionsschutz“, so Dr. Herrmann. Konstruktionsseitig ist außerdem wichtig, ungeschützte Metall-Hohlräume zu vermei-

Eine ebenso nutzwertige, aber auch aufwändige mechanische Nachbehandlung empfiehlt Dr. Herrmann den Lackierbetrieben für die Entgratung scharfer Zuschnittkanten, insbesondere wenn Blechscheren oder Metallsägen eingesetzt werden. Verbleiben die Grate auf der zu beschichtenden Substratkante, so weisen diese Bereiche

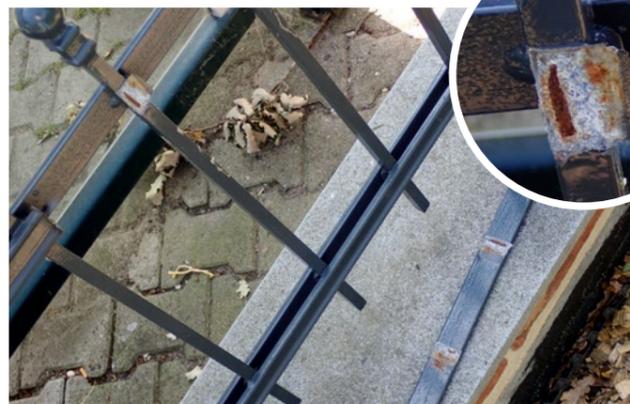
Eine Zaunanlage mit einseitig, punktuell verschweißten Stützstreben: Da der Zinküberzug die Konstruktionsspalten nicht verschließt, sind bereits nach ca. einem Jahr die Rotrostausbildungen deutlich ersichtlich.
