BESSER LACKIEREN

Fehlerbilder kompakt analysiert

Die Sonderveröffentlichung fasst die Analysen von mehr als 1150 Schadensfällen und ihre Ursachen zusammen. Beschichter erhalten so nutzwertige Tipps für ihre Prozesse.

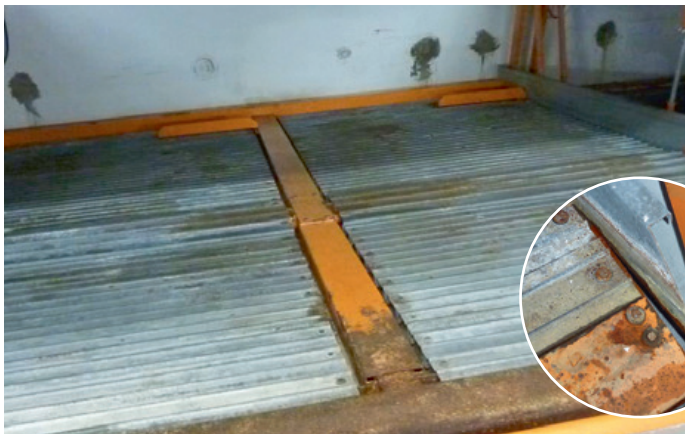
Der Doppelparkplatz in Mischbauweise ist eine einfach pulverlackierte Schwarzstahl-Rahmenkonstruktion mit aufliegenden Zinkblechen. Die Korrosion der Auffahrbereiche ist deutlich erkennbar und eine Folge der Ablagerungen von Auftausalzen mit ständiger Feuchte. Dadurch ist die Tragkraft und die Sicherheit bei Befahrung nicht mehr gewährleistet.

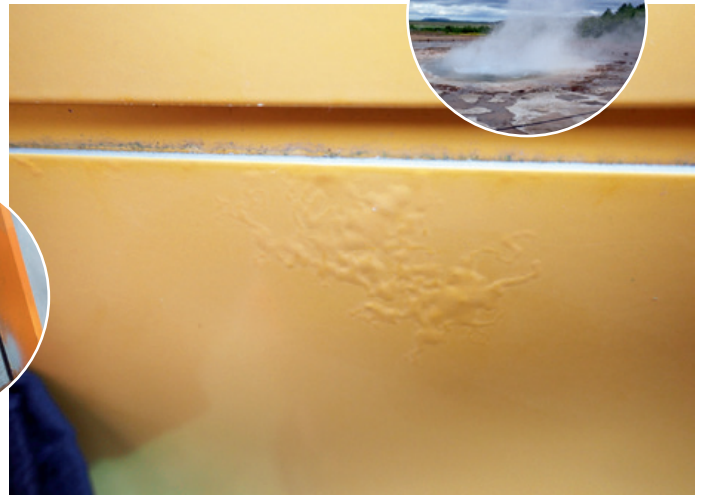
Die Gebäudefassade aus Aluminium auf Island weist Filiformkorrosion auf. Der Schadensfall resultiert aus ungenauen Vorgaben des Standortes bei der Bestellung beim Lackierbetrieb.

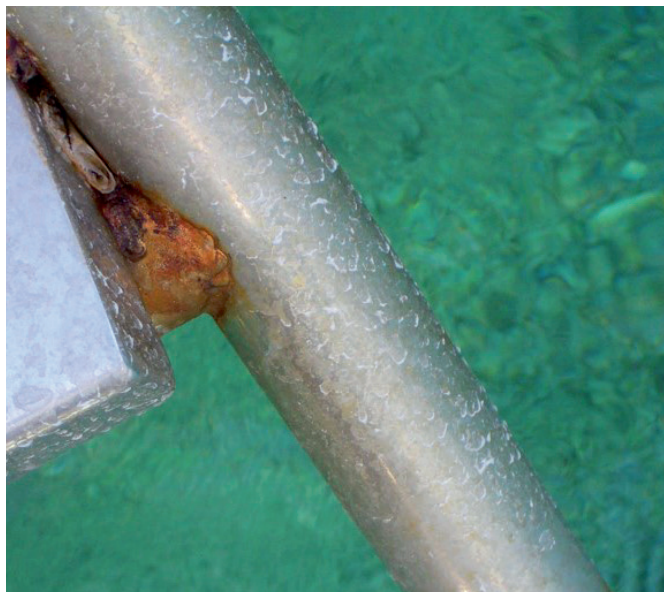
Wenn Edelstahl mit einer unedler legierten Elektrode geschweißt wird, kann es zu verstärkter Korrosion kommen, wie bei diesem Badepodest mit angeschweißter Edelstahl-Trittlfläche am Meer.

stahl im direkten Kontakt verarbeitet, wird die Zinkauflösung extrem beschleunigt. Das gleiche Prinzip gilt, wenn Edelstahl mit einer unedler legierten Elektrode geschweißt wird. Bei maritimen Klima führt die salzhaltige Luft zu einer verstärkten Korrosion im Bereich der Schweißnähte. Bei feuerverzinkten Stahlkonstruktionen besteht die Gefahr, dass diese bei der Pulverbeschichtung ausgasen. Mit der thermochemischen Vernetzung des Lackfilms bei 170 bis 190 °C können Oberflächenstörungen in Form von

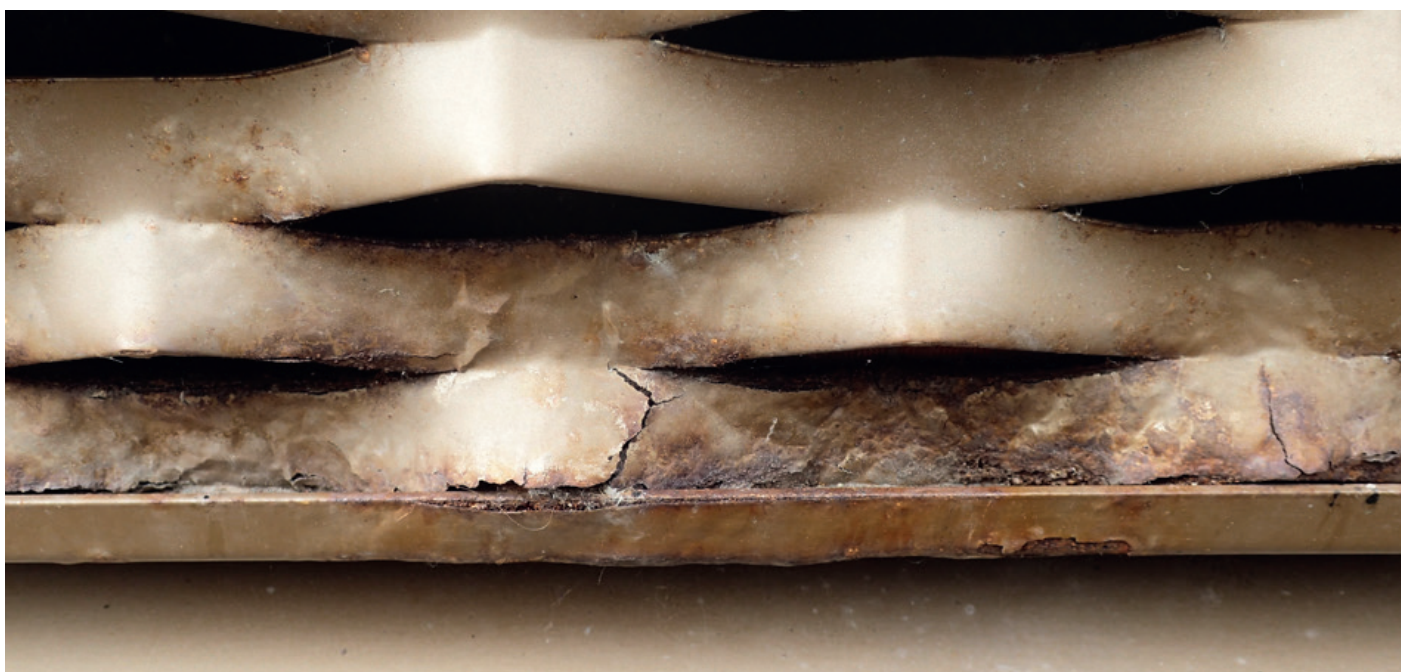
Diese Balkonverkleidung im Zentrum von München weist nach 1,5 Jahren deutliche Korrosionsschäden auf. Die Ursache liegt bei diesem einschichtig beschichtetem Bauteil in den zu geringen Schichtdicken auf den Kantenbereichen.

volumenmäßig zusammenzieht und so von den scharfen Kanten ‚wegläuft‘. Dies führt zu signifikanten Einschränkungen im Korrosionsschutz“, so Dr. Herrmann.

Eine ebenso nutzwertige, aber auch aufwändige mechanische Nachbehandlung empfiehlt Dr. Herrmann den Lackierbetrieben für die Entgratung scharfer Zuschnittkanten, insbesondere wenn Blechscheren oder Metallsägen eingesetzt werden. Verbleiben die Grate auf der zu beschichtenden Substratkante, so weisen diese Bereiche nach der Pulverbeschichtung meist nur sehr geringe Schichtdicken von ca. 3 bis 5 µm bei einer Einschichtlackierung auf. „Dies ist dem Umstand geschuldet, dass der applizierte Pulverlack bei der thermochemischen Vernetzung sich

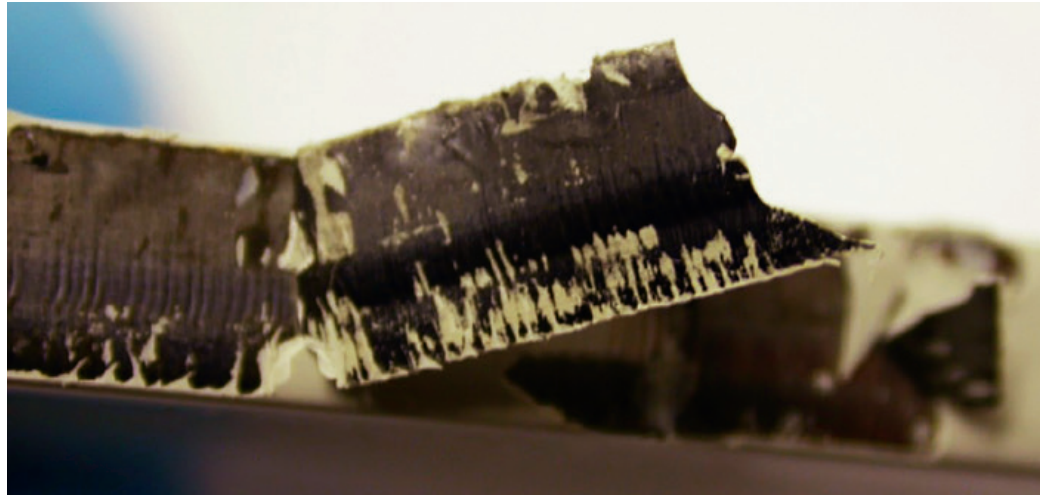
An der Kante des lasergeschnittenen Stahlblechs löst sich der Lackfilm ab. Im Labor konnten die Mitarbeiter eine dunkle Verglasungsschicht nachweisen, die am abgesprengten Pulverlackfilm haftet.

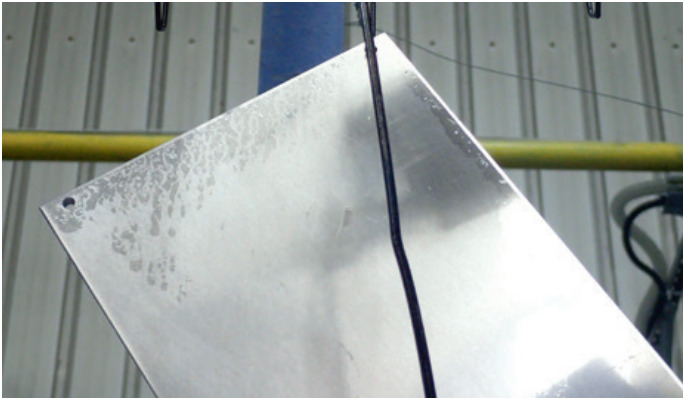
Fettreste nach der nasschemischen Vorbehandlung auf der zu beschichtenden Stahloberfläche. Die Ursachen liegen in einer hohen Ausgangsverfettung und ungenügender Badpflege an einer Durchlaufanlage mit nur einem Aktivbad sowie nachfolgender Chromfrei-Passivierung.

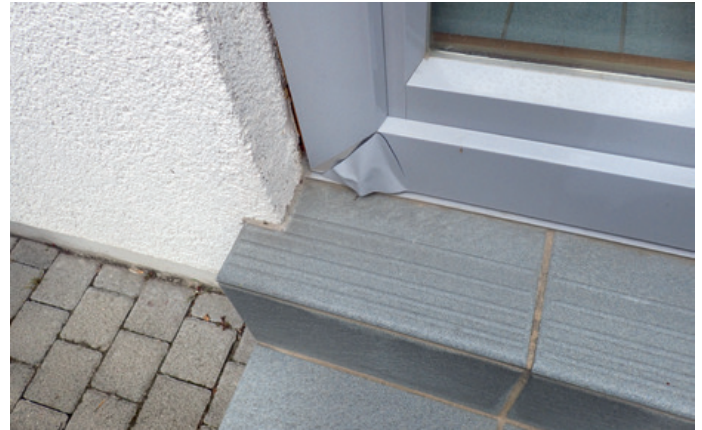
Die Pulverlackablösung am Gehrbereich durch ungenügende Lackfilmhaftung ist die Folge einer nicht ausgebildeter Konversionsschicht an diesen Aluminium-Klipp-Profilen. Fotos: Dr. Herrmann GmbH

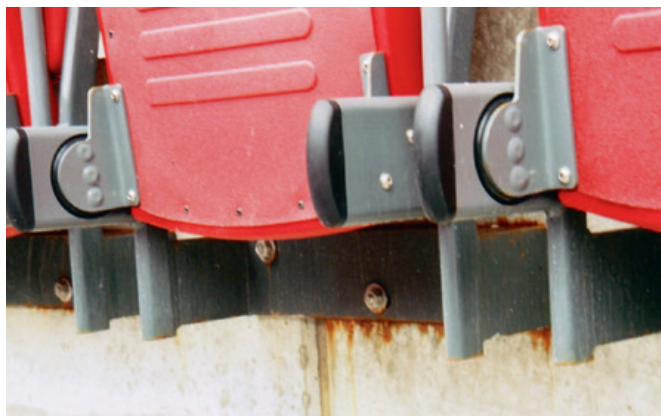
ierung als Vorbehandlungsmethode nicht geeignet, insbesondere bei Korrosivitätskategorien von C3, C4 und C5. Der erzielte Korrosionsschutz der dünnen Eisenphosphatierung reicht in der Regel nicht aus. Weiterentwicklungen in Richtung von Dickschicht-Eisenphosphatierungen konnten sich bis jetzt noch nicht verlässlich durchsetzen. „Speziell der Einsatz der Eisenphosphatierung als Vorbehandlung für KTL/ATL Beschichtungen ist sehr umstritten. Es wird in der Regel, insbesondere im Automotivbereich, eher auf eine schichtbildende Zinkphosphatierung zurückgegriffen.

Die Sitze im Fußballstadion weisen Korrosion auf. Eine Eisenphosphatierung mit Pulverlack-Einfachbeschichtung ist bei nicht-verzinkten Stahlteilen ein ungenügender Korrosionsschutz.

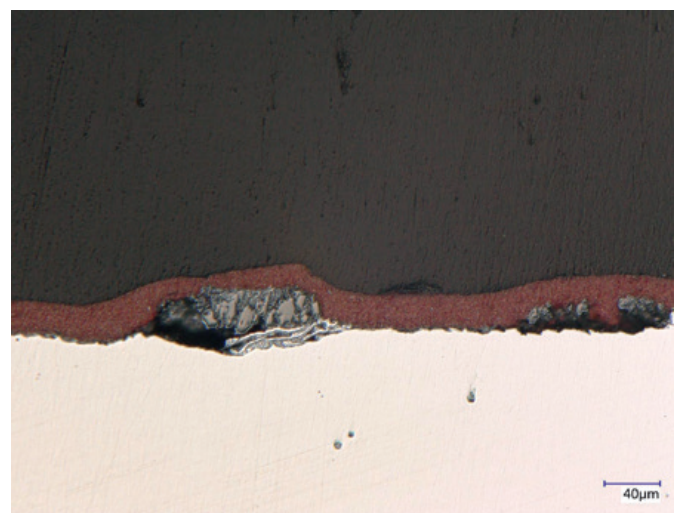
Die mikroskopische Aufnahme des metallographischen Querschliffs offenbart erkennbare Strahlrückstände sowie Zunderreste zwischen Substratoberfläche und Pulverbeschichtung.

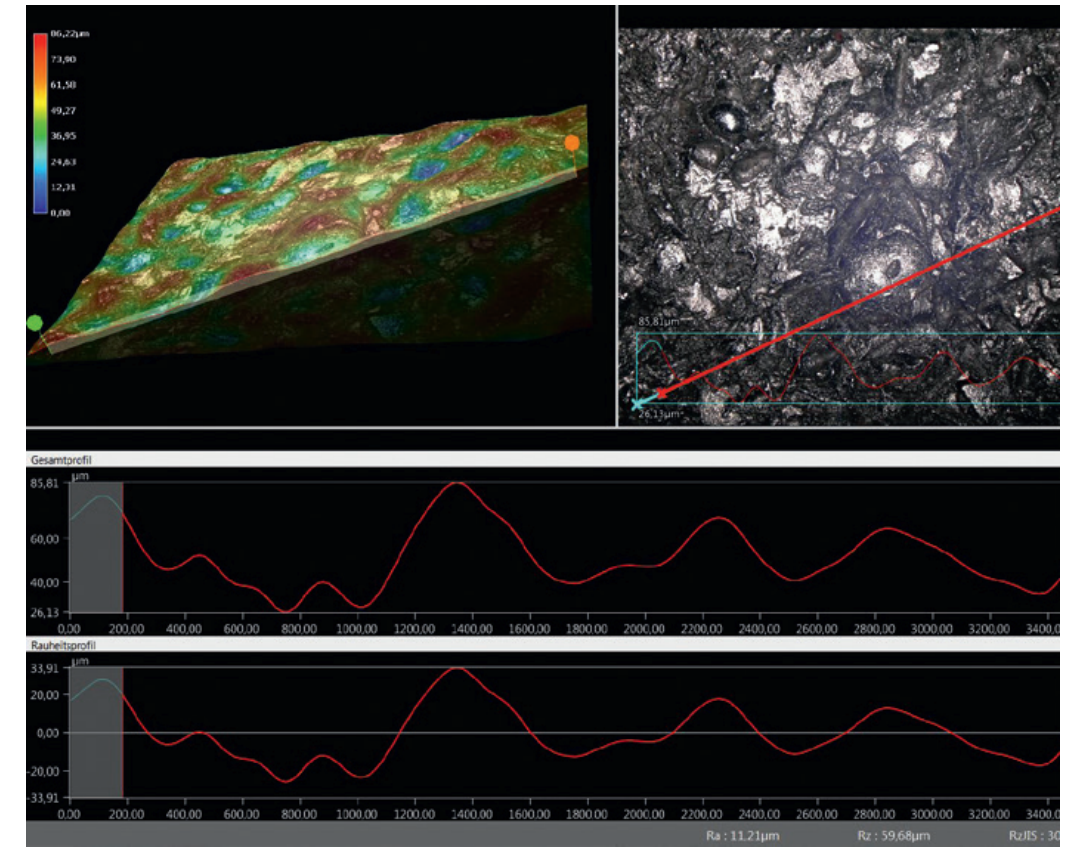
Oberflächentopographie (3D-Darstellung sowie im mikroskopischen Aufricht) am Stahlblechmuster nach mechanischer Oberflächenvorbereitung mit kugeligem Strahlmittel. Es zeigt sich, dass es zu relativ hohen Rauigkeitsunterschieden im Strahlbild kommt.

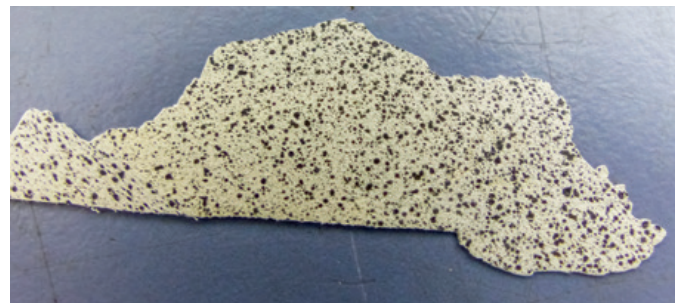
Ein abgelöster Lackfilm mit anhaftenden Rückständen nach mechanischer Oberflächenvorbereitung.

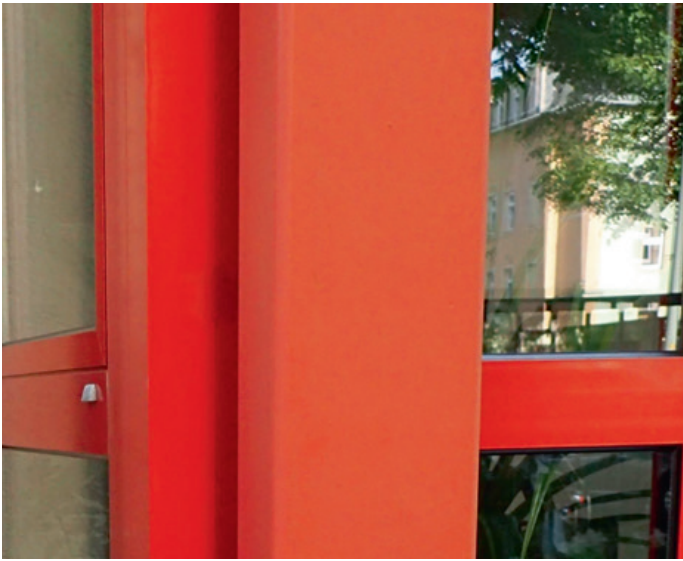
Das pulverbeschichtete Fassadenelement weist deutliche Farbton-Veränderungen durch UV-Beanspruchung auf. Fotos: Dr. Herrmann GmbH

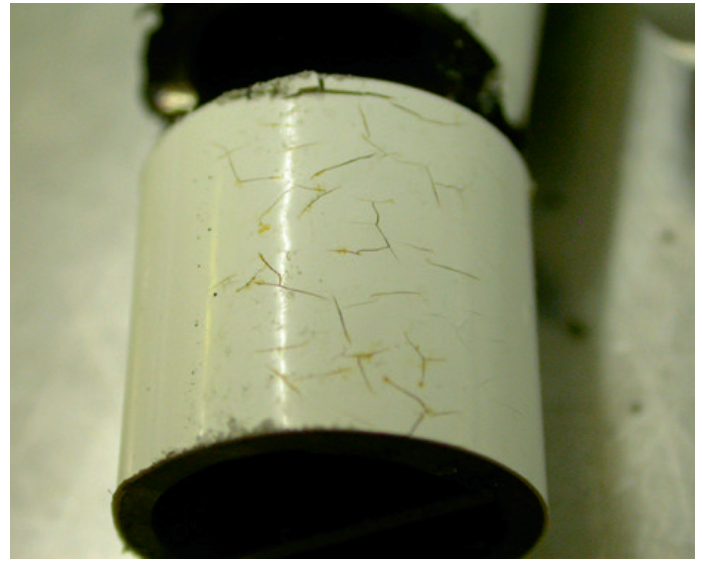
Kalt- und Warm- sowie Feuchtigkeitsbeanspruchung können zu Spannungsrisen an pulverlackierten Badheizkörpern führen.

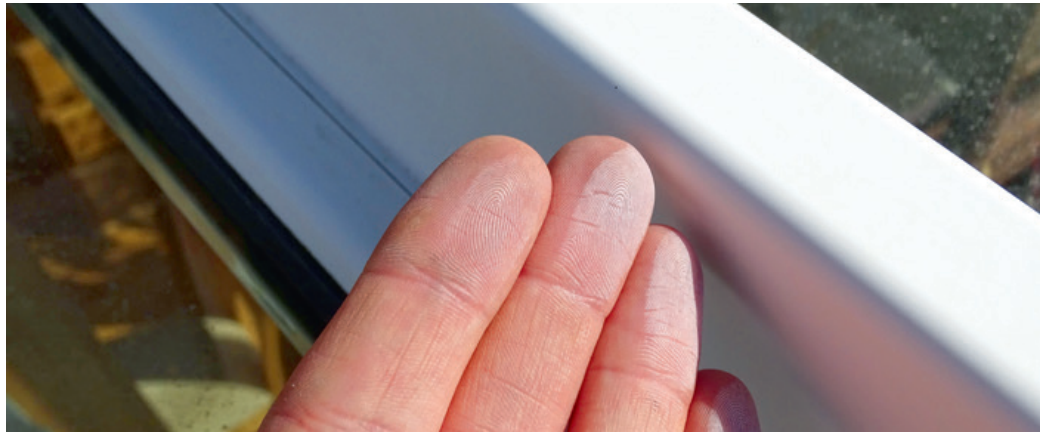
Ein mehlartiger Belag zeugt vom Auskriechen des Lacks. Der Kreidungsprozess stellt sich unter dem Mikroskop als eine Mikrorissigkeit des Polymerfilmes dar.

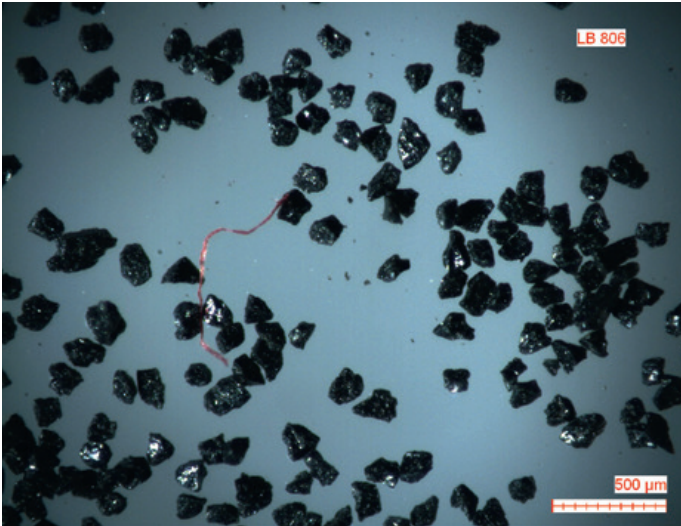
Mit einer Siebanalyse haben die Labormitarbeiter den Pulverlack auf fremdartige Partikel untersucht und eine Faser entdeckt.

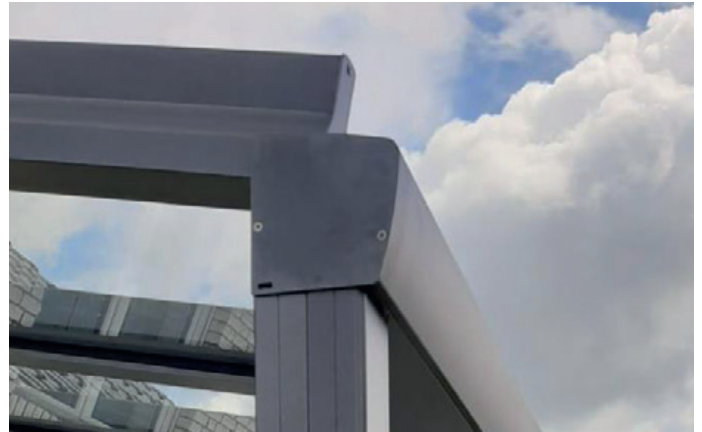
Eine ungünstige Dosierung von Rückgewinnungs- und Frischpulver kann signifikante Schwankungen im metallischen Erscheinungsbild des eingebrannten Lackfilmes nach sich ziehen. In diesem Fall resultiert die uneinheitliche Optik aus Chargenschwankungen des Pulverlacks in DB 703 und unterschiedlichen Applikationszeiträumen mit Rückgewinnungsfahrweise.

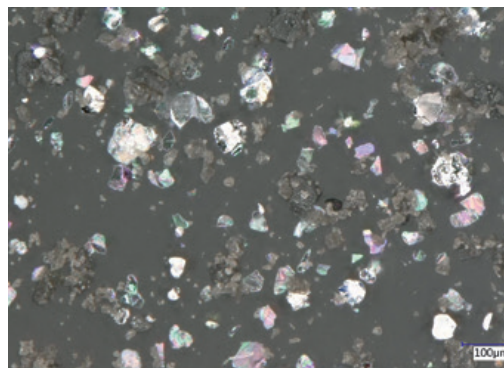
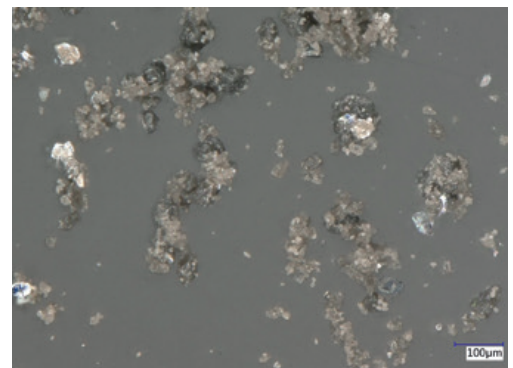
Es lässt sich feststellen, dass der Bonding-Prozess teilweise in ungenügender Güte erfolgt. Hier sind Mikroskopaufnahmen eines ungenügend gebondeten Metallic-Pulverlacks (links) und eines gut gebondeten Metallic-Pulverlacks zu sehen.

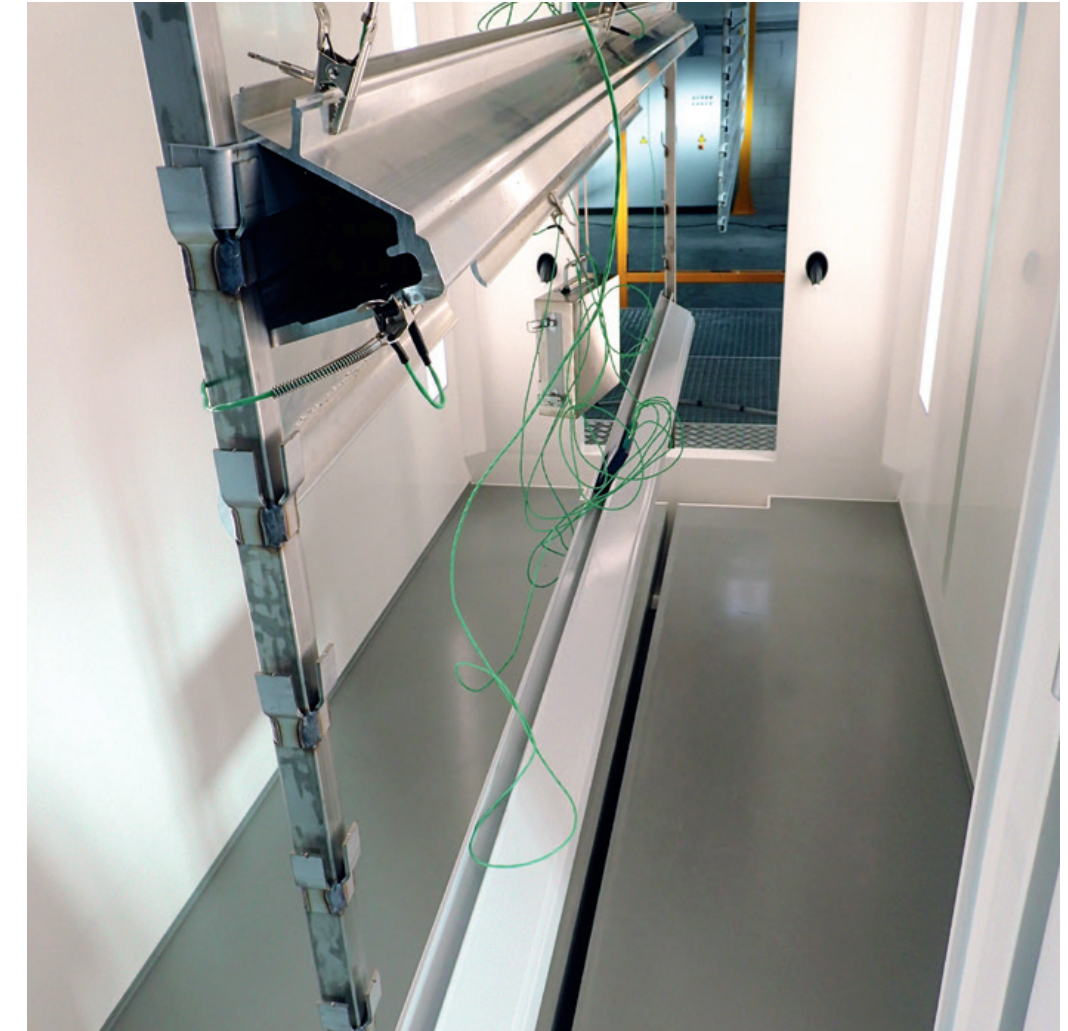
Beschichter sollten den Einbrennofen regelmäßig mit einer Ofenmessung überprüfen. Bei diesen Aluminiumprofil sind Messfühler für die Überprüfung des Einbrennofens installiert.

raturen anzeigt. Aus diesem Grund sollte der Einbrennofen regelmäßig mittels einer Ofenmessung überprüft werden. Auch die Qualität der Aushärtung, der sogenannte Vernetzungsgrad, sollte regelmäßig zum Beispiel mittels Dynamischer Differenzkalorimetrie (DSC, engl. differential scanning calorimetry) überprüft werden. Gitterschnitt und Stempelabriss-Prüfung geben zusätzliche Information zur mechanischen Belastbarkeit und den Aushärtungszustand. „Methoden wie der sogenannte Aceton- oder MEK-Test (Methyl-ethylketon) können auf-

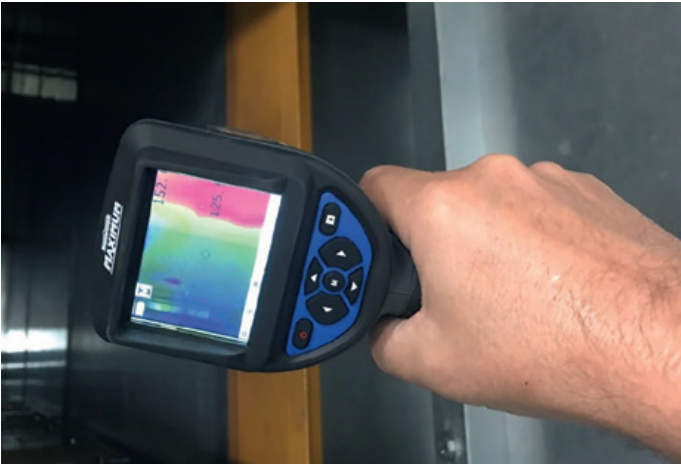
Das Wärmebild zeigt Kältebrücken an, d.h. zu niedrige Temperaturen im unteren Bereich des Ofenausgangs.

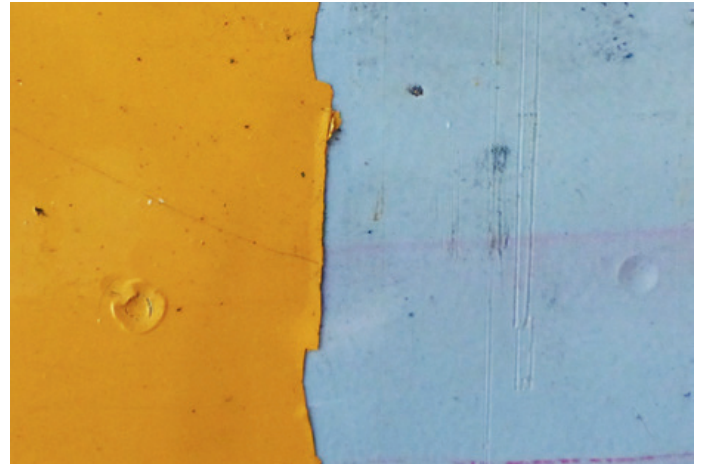
In direkt beheizten Einbrennöfen kann es zur Deckpulverenthaftung von der EP-Grundierung (grau) kommen. Fotos: Dr. Herrmann GmbH

grundier- und UV-beständigen Deckpulverbeschichtungen. In direkt beheizten Einbrennöfen kann es bei Epoxy-Grundierungen zu Zwischenhaftungsproblemen mit dem Deckpulver kommen. Bei ungünstiger Brenner-Einstellung entstehen nitrose Gase, die mit dem Epoxy zu ungewollten Reaktionen führen, wodurch an der Oberfläche der Grundierung ein Pulverlackhaftungsversagen zur Deckpulverlackierung auftreten kann.

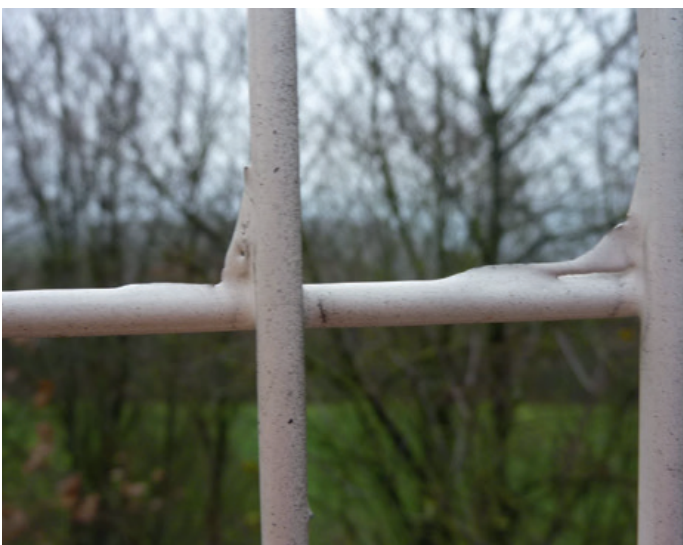
Nahaufnahmen der verzinkten und pulverlackierten Gittersegmente mit deutlich erkennbaren Störungen im Lackfilm aufgrund von nicht ordnungsgemäßem Grob-/Feinputz sowie scharfkantigen Rückständen/Abläufern nach der Verzinkung.

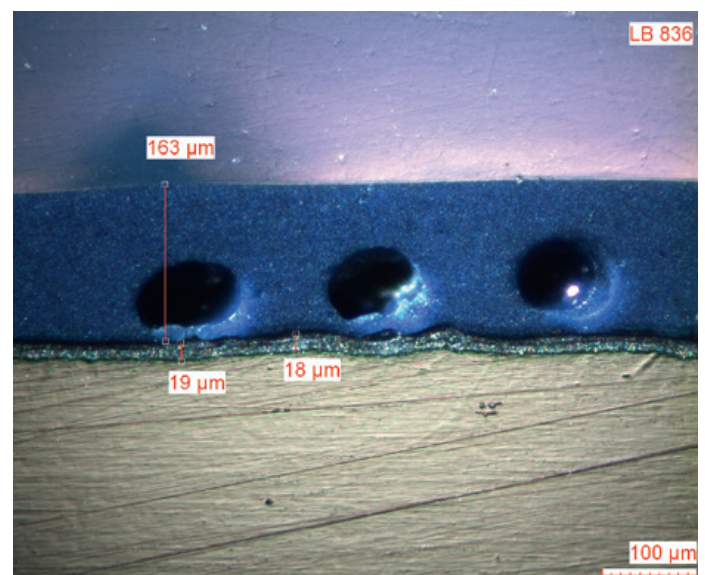
Mikroskopische Aufnahme des metallographischen Querschliffes an bandverzinktem Stahlblech mit 1fach Pulverlackierung und erkennbaren Blasenbildungen im Lackfilm, welche zu Oberflächenstörungen führten.

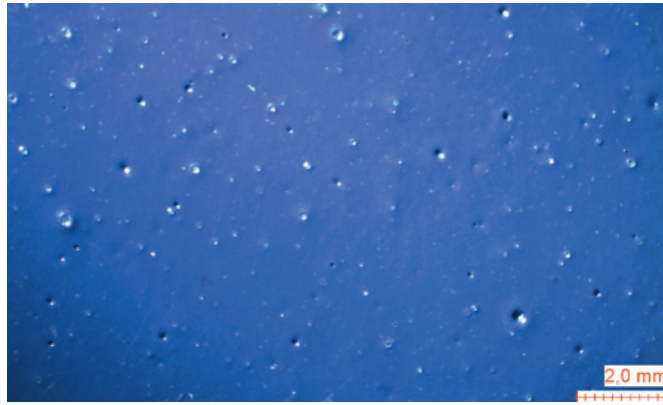
Oberflächenstörungen im Pulverlackfilm auf bandverzinktem Stahlmaterial: Die Beschichtung von verzinkten Substraten stellt eine Herausforderung für Beschichter dar.
