Korrosionsschäden an Aluminiumbauteilen

Zwei aktuelle Beispiele erläutern Hintergründe und benennen Fehlerursachen

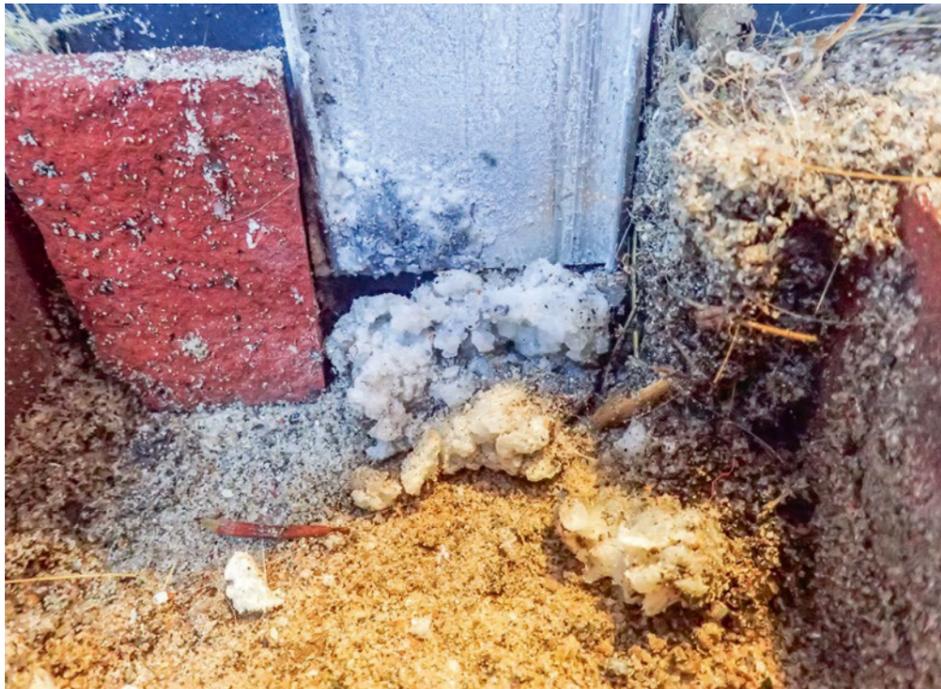
Beim nicht beschichtetem Halterungsprofil zersetzt sich das Aluminium.

durchgeführten Laboruntersuchungen an den Flächenbereichen der Deckblenden zeigten, dass eine homogen abgeschiedene Voranodisationsschicht mit ca. 6 µm sowie eine einfache Pulverlackierung mit ca. 90-100 µm Schichtdicke appliziert wurden. Jedoch ließen sich auch an den Innenseiten der Blende signifikante Korrosionserscheinungen feststellen, die den Grundwerkstoff teilweise direkt auflösen.

„Beschädigungen wie Kratzer, bedingt durch einwirkenden Sand oder Steine, führen zu Schwachstellen auch in der Pulverlackbeschichtung sowie an der nasschemisch ausgebildeten Voranodisationsschicht, wodurch dieses verwendete Schutzsystem unter einer solchen Dauerbelastung mit stetiger chloridhaltiger feuchter Luft und/oder durch Winterstreusalze entsprechend versagt und es zu den vorgefundenen Korrosionserscheinungen kommt“, beschreibt Dr. Herrmann die Ursachen. An den unbeschichteten Aluminiumprofilen kann die Schädigung des Grundmaterials durch die vorhandenen Medien noch schneller voranschreiten.

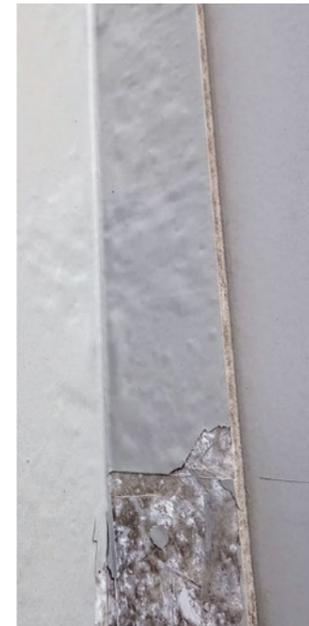
rosion, welche stets von den Kantenbereichen ausgingen. „Nachfolgende Laborprüfungen u.a. durch metallographische Querschliifanalysen an entnommenen Fassadenelementen wiesen einen ungenügenden Lackfilmaufbau an den kritischen Kantenbereichen auf. Außerdem ließ sich nur eine einfache Pulverbeschichtung ohne eine sich

Der Lackfilm löst sich auf dem Aluminiumbauteil ab, darunter befindet sich Weißrost.

darunter befindliche Voranodisationsschicht nachweisen. Durch ergänzende Laboruntersuchungen an Musterteilen konnten keine Passivierungen (gegenüber ursprünglichen Ausschreibungen, wie Chrom III und VI als auch Titan, Zirkon, Silan - Chromfrei) analytisch auf den entlackten Aluminiumoberflächen nachgewie-

sen werden. Hingegen zeigte sich ein hohes Rauheitsprofil, welches auf einen händischen, mechanischen Schleifprozess als Oberflächenvorbereitung vor der Pulverlackierung schließen lässt“, so Dr. Herrmann.

Insgesamt wiesen die Begutachtungen vor Ort und die Analysen an der streitgegenständlichen Fassade darauf hin, insbesondere bei der Bewertung des signifikanten Korrosionsschadens, dass die bei dem Beschichtungsbetrieb zur Anwendung gebrachten nasschemischen Oberflächenvorbereitungen (Definition nach DIN EN ISO 12944) für die vorgefundene Korrosionsbelastung C5 in keinem Fall ausreichend gewesen sind, um einen entsprechenden Korrosionsan- griff zu verhindern.
