Ursachen von Korrosionsschäden am Meer

Maritime Beanspruchungen metallischer Substrate beachten

VON
DR. THOMAS HERRMANN

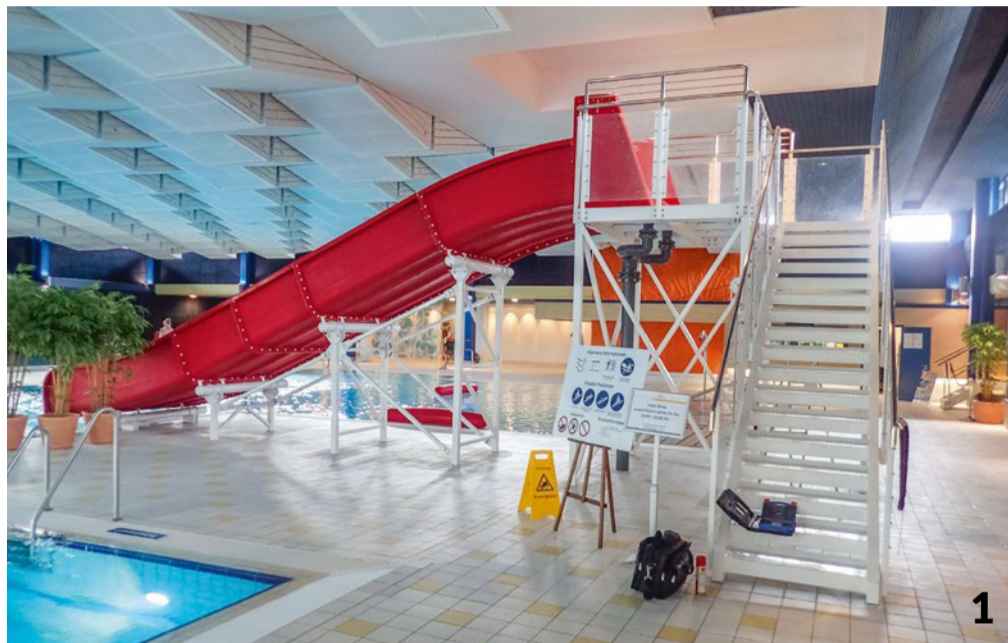
1: Im Meeresschwimmbad ist eine Wasserrutsche mit pulverbeschichteten Bauteilen installiert. Fotos: Dr. Herrmann

In einem weiteren Fall nahm in einem Ostseebad auf Usedom ein Hotelbetreiber ein Meeres-Schwimmbad mit dazugehörigem SPA-Bereich wieder in Betrieb. Als besondere Attraktion ist eine Wasserrutsche unter Werkstattbedingungen gefertigt und vor Ort montiert. Wesentliche Bauwerkstoffe waren mit Pulverlack beschichtete stückverzinkte Stahlprofile als Absturzsicherungen sowie bandverzinkte Stahlbleche für Stufen- und Stehbereiche sowie für Rutschverkleidungen. Bereits nach einem halben Jahr zeigten sich an den pulverbeschichteten Teilkomponenten erste Korrosionsschäden in Form von Lackfilm-Abplatzungen und Rotrost-Erscheinungen. An zwei Ortsterminen nahm Dr. Herrmann mit seinem Team die Schäden auf und entnahm Musterteile für nachfolgende Untersuchungen im Gutachterlabor hinsichtlich der Schadensursachen.

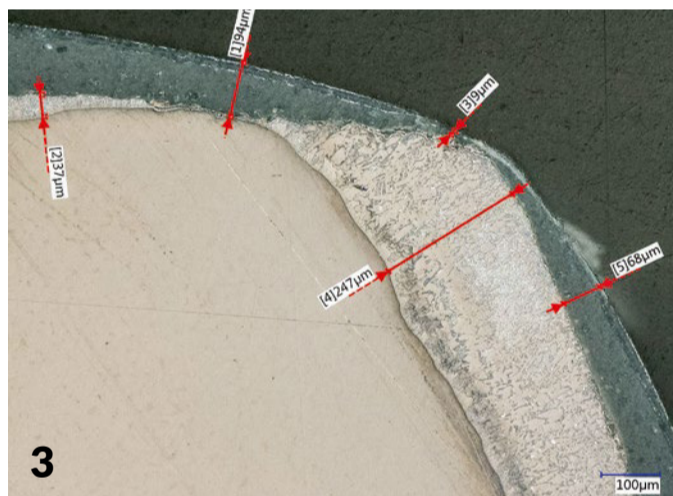
2: Bereits nach ca. 6 Monaten Gebrauch traten Korrosionserscheinungen im Trittplattenbereich der Rutsche auf.

Magnetinduktive sowie mittels Wirbelstrom-Verfahren getätigte Schichtdickenmessungen vor Ort und ergänzende metallographische Querschliff-Prüfungen im Labor an ausgebauten Musterteilen belegen, dass Lackfilmdicken von 40 bis 80 µm bestimmbar waren. Auf die

in Schwimmbädern anzutreffenden sehr aggressiven Korrosionsbeanspruchungen bedeutet dies einen viel zu geringen Pulverlackaufbau. Meerwasser, stark gechlorten Wasserqualitäten sowie chlorhaltige Desinfektionsmittel entsprechen einer Korrosivitätskategorie gemäß DIN EN ISO 12944 von C4 bis C5. Die nach kurzer Beanspruchungszeit aufgetretenen Korrosionserscheinungen belegen die hohe Aggressivität im Zusammenhang mit der nicht qualitätsgerechten und viel zu dünnen Pulverbeschichtung. Gleiches gilt für die Montage von bandverzinkten Blechen von weniger als 18 µm Zink-Überzug und mit fehlender nasschemischer Passivierung der Substrat-Oberflächen.

„Als Sanierung sind alle beschichteten und geschädigten Bereiche der Rutschanlage mit manuellem Schleifen vor Ort vorzubereiten bzw. zu entrosten und nachfolgend mit einem 2K EP und PU – Nasslack-System im zweifachen Auftrag mit einer Gesamtschichtdicke von 100 bis 120 µm zu beschichten“, so Dr. Herrmann.
