Korrosionsschäden am Meer

Fehlerursachen bei maritimer Beanspruchung von unlegiertem Stahl

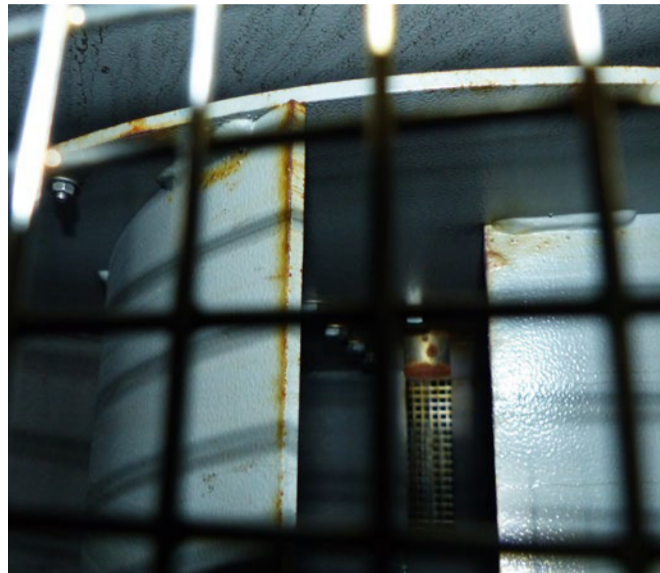
Montierter Ventilator mit Laufrad, hier beginnt die Korrosion am Kantenbereich bereits und ist erkennbar.

timen Bereichen (Küstennähe) zur Reklamation seitens des Betreibers bzw. Besitzers der Windkraftanlagen. Diese zeichnete sich durch deutliche Ausbildung von Korrosionsprodukten (Rotrost) ausgehend von den Kantenbereichen aus. „Diese Bauteile wurden vertraglich in den ‚Innenräumen‘, das heißt der Gondel, verbaut. Die Gondel ist der Betriebsraum für die Antriebe der Rotorblätter. Die Spulen mit umfangreichen Kupfer-Drahtwicklungen erzeugen allerdings ständig Wärme und wurden mit salzhaltiger Luft über Lüftungsöffnungen von außen gekühlt. Damit kam es zu einer völlig falschen Annahme der

tatsächlichen Korrosionsbeanspruchung. Diese ist, bedingt durch die maritime Atmosphäre, extrem aggressiv“, erläutert Dr. Herrmann. Daraus ergaben sich Reparaturtechnologien, die neben dem längeren Stillstand der WKA im Zusammenhang mit dem körperlichen Austausch der kompletten Lüfter aus den sehr beengten Maschinenräumen zu extremen Kosten führten.

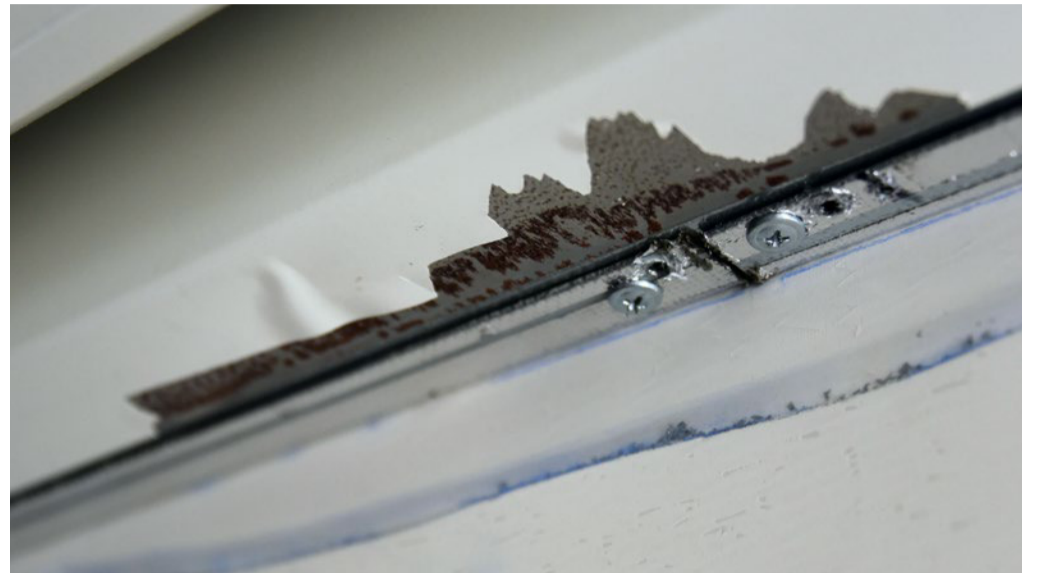
Das montierte und beschichtete Stahlbett im Kabinen-Innenraum weist Korrosionsschäden sowie Lackfilmablösungen auf.

Kommunikation zwischen dem Auftraggeber und dem Beschichtungsbetrieb hinsichtlich der vorherrschenden Korrosionsschutzklasse beim Kreuzfahrtschiff nicht richtig beachtet wurde. An den Betten, bestehend aus Schwarzstahl, erfolgte eine nasschemische Oberflächenbehandlung auf Basis von Eisenphosphatierung mit nachfolgender einschichtigen Pulverlackierung. Diese Betten befinden sich in den Innenräumen (Kabinen) von Schiffen im Deckenbereich. „Nicht beachtet wurde jedoch, dass während einer Schiffsreise die Gäste auch die Fenster sowie Balkontüren der Außenkabinen öff-

nen können und somit salzhaltige Luft sich von außen austauscht und eine höhere Korrosivitätskategorie verursacht. Damit ergeben sich spätere Korrosionsprobleme im Rahmen der Kabinen-Ausgestaltung“, so Dr. Herrmann. Eine weitere Schadensursache waren die Lagerbedingungen von ca. 1600 Betten für zwei Kreuzfahrtschiffe in Japan auf dem Seeweg. Die qualitativ gesicherte Verpackung mit separaten Folien inkludiert mit Trockenmitteln wurden nach Ankunft in der japanischen Werft in Nakasaki entfernt und ca. 12 Monate unter Feuchtebedingungen von ca. 80% relativer Luftfeuchtigkeit und Tempe-

raturen von ca. 30-40 °C ungeschützt gelagert. „Bedingt durch die maritime Belastung im Wertbereich ergaben sich signifikante Enthaltungen der Beschichtung mit einhergehender Korrosionsausbildung, die laut Vertragsbedingungen für Innenraum nur mit einer Eisenphosphatierung passiert war“, so Dr. Herrmann.
