Einfluss der Vorbehandlung bei der Pulverlackierung kennen

Falsch angewandte Vorbehandlungsverfahren führen zu Fehlerquoten von über 50%

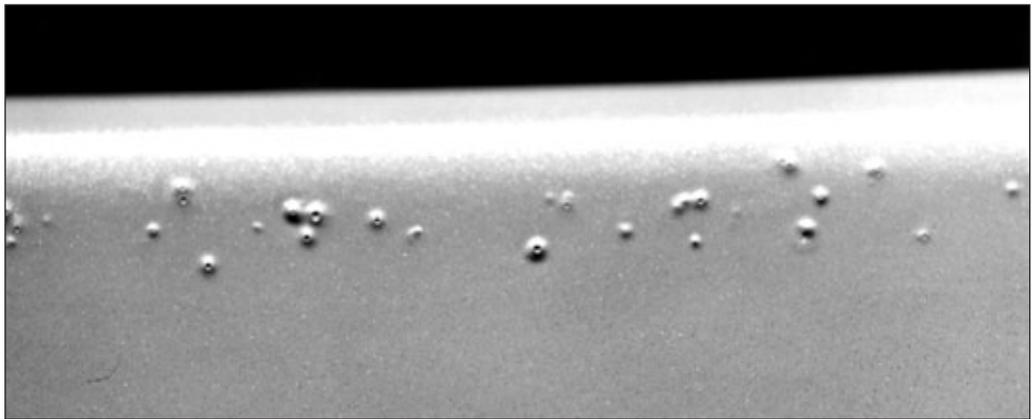
Schwer entfernbare verharzte Fette, sogenannte „Affenfette“ führen bei einer falschen Vorbehandlung zu diesen Oberflächenstörungen im vernetzten Pulverlackfilm.

fläche, dass sie sich mit üblichen umweltfreundlichen Reinigungsprozessen nur bedingt verseifen lassen. Zwangsläufig verbleibende Fettreste bewirken beim nachfolgenden Pulver-Einbrennprozess Ausgasungen sowie andere Oberflächenstörungen wie großflächige Applikationsfehlstellen und Haftungsprobleme. Nachweisen lassen sich diese Schäden auf Basis einer mangelnden Vorbehandlungsentfettung mittels der Restkohlenstoff-Bestimmung. Die Methode beruht auf der Verbrennung der Metalloberfläche bei 500 °C im Reinsauerstoffstrom. Um eine ausreichende Verbrennung der Kohlenstoffverbindungen (Fettrückstände) zu Kohlendioxid zu gewährleisten, wird mit einem speziellen Nachkontakt die Reaktion vervollständigt. Bei der chemisch/thermischen Verbrennungsanalyse wird das entstandene CO₂ mittels IR-Sonde

Immer wieder treten in der Beschichtungspraxis Oberflächenstörungen in Form von Blasen, Kratern, Verfärbungen und Enthaftungen durch mangelnde Entfettung der Substratoberflächen auf. Hauptprobleme sind dabei bestimmte Konservierungs- oder temporäre Korrosionsschutzmittel. Diese lassen sich mit handelsüblichen wässrigen Entfettungsmitteln kaum entfernen. Diese Fette sind häufig tierischen Ursprungs, so genannte „Affenfette“ und haften äußerst fest auf der metallischen Substratober-

chenvorbehandlungen. Um diese besonders intensive Verfettungen vollständig zu beseitigen, eine Pulverbeschichtung reagiert diesbezüglich ähnlich wie Wasserlacke sehr sensibel, sollten spezielle Vorreiniger sowie Entfettungsverstärker Anwendung finden.
