Fehler in der Vorbehandlung vermeiden

Tipps und Tricks für die effiziente Oberflächenvorbehandlung beim Pulverbeschichten

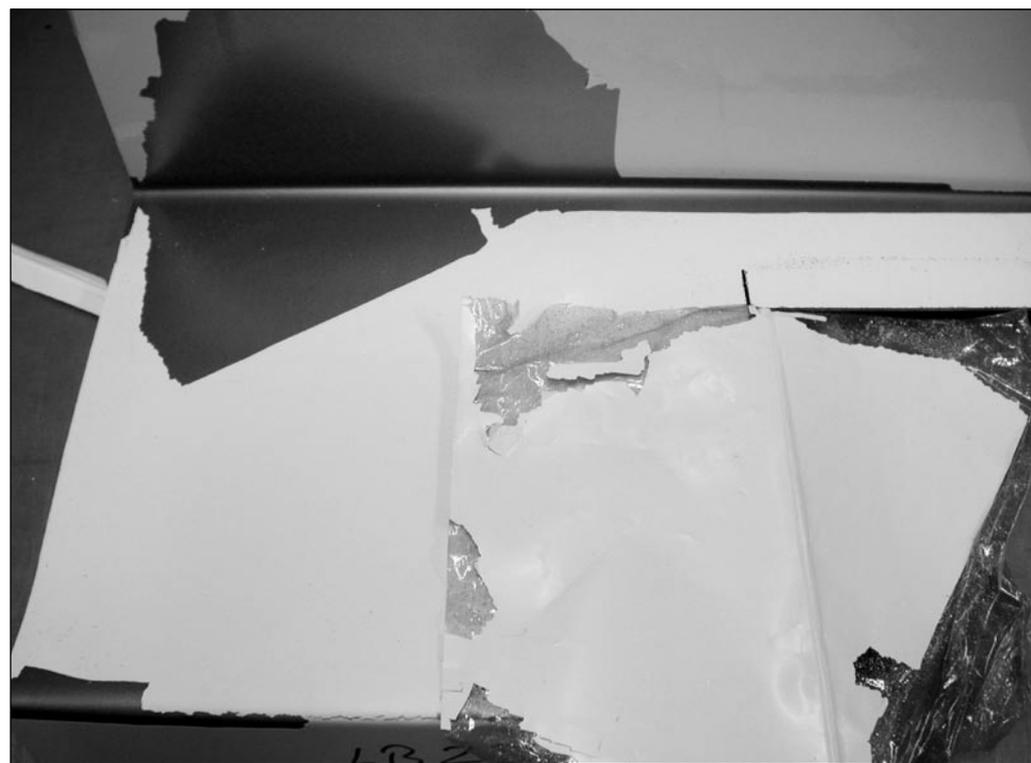
Das Bild zeigt einen Schadensfall aufgrund ungenügender Vorbehandlung: Der Pulverlack enthaftet sich infolge mangelnder Beizentfettung und nachfolgender Gelb-Chromatierung auf einem Aluminiumsubstrat.

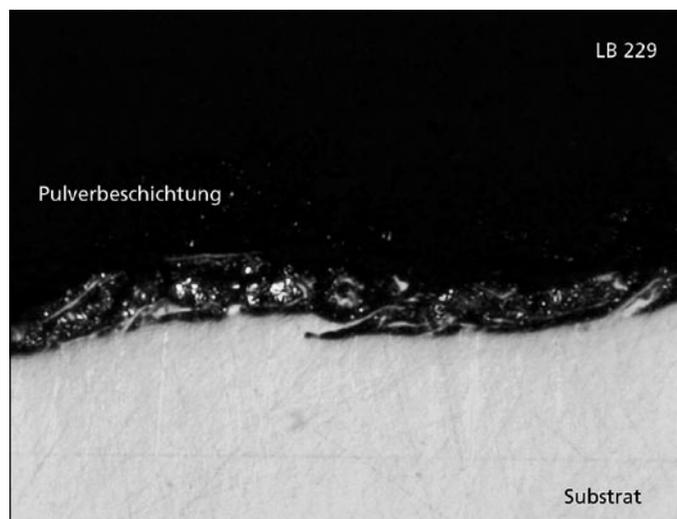
Daher ist laut Herrmann unbedingt zu beachten, dass vor dem Strahlen in geeigneter Form zu Entfetten ist. Bedingt durch noch vorhandene Fettreste lassen sich Strahlstaubrückstände und Zunderreste nur sehr schwer von der Substratoberfläche entfernen. Der Einsatz von falschen Strahlmitteln ist ebenfalls häufig anzutreffen, speziell bei verzinkten Substratoberflächen, Aluminium und Edelstahl. Hier sind zwingend nichtmagnetische Strahlmittel zur Anwendung zu bringen, wie z.B. Korund, Edel-

Die Aufnahme zeigt anhaftende Strahlstaub- und Zunderrückstände auf gestrahltem Stahluntergrund (LKW-Stützwinden).
