Fehlerursachen bei der Pulverlackierung von Zinküberzügen kennen

Mit welchen Maßnahmen lassen sich Lackierfehler bei Duplex-Beschichtungen vermeiden?

Pulverlacksschäden kennen und vermeiden

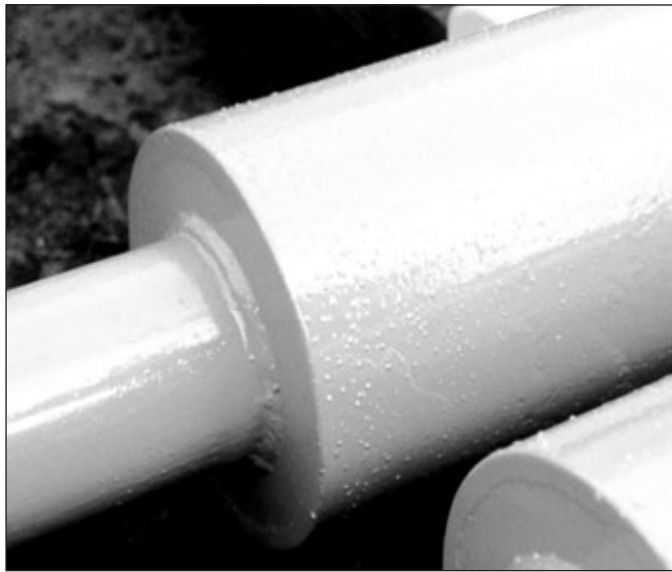
Ausgasungen im Pulverlackfilm bei stückverzinkten Walzenkörpern.

zung bilden sich dann meist Blasen im Lackfilm aus, die zu Poren und Kratern, also zu Störstellen führen. Nicht nur, dass damit sich Oberflächenschäden im ausgehärteten Lackfilm ergeben, diese dekorativ die Beschichtung stören, sondern dass diese Poren auch Schwachstellen im Korrosionsschutz der Duplexbeschichtung sind. Durch die Poren vermögen korrosive Medien bis an die Zinkoberfläche zu diffundieren und dort eine Weißrostbildung herbeizuführen. Bedingt durch die Weißrostbildung unter dem Pulverlackfilm kommt es bereits nach kürzerer Beanspruchung zum partiellen Ablösen des Pulverlackfilms vom Zinkuntergrund.

Die Ursachen der Ausgasungen sind sowohl im Stahlwerkstoff als auch ansatzweise in der Verzinkungstechnologie zu suchen.

Ausgasungen bei der Pulverlackierung von Zinküberzügen können auch entstehen, wenn sich auf der Zinkoberfläche noch Weißrostnester befinden und die Korrosionsprodukte des Zinks sich thermisch beim Pulvereinbrennprozess unter Abspaltung von Kristallwasser, SO₂ oder CO₂ zersetzen.

Mit folgenden Maßnahmen können Beschichter diese Lackierfehler vermeiden:

- Tempern von feuerverzinkten Beschichtungsmaterialien über 10 bis 15 min bei 200 °C zur Forcierung des vorzeitigen Ausgasens
- Siliziumarme Stahlmaterialien beschichten
- Vollständige Beseitigung von Weißrost auf Zinkoberflächen durch saure Beizentfettung oder durch mechanisches Sweepen
- Musterbeschichtungen durchführen, um zu prüfen, ab wann der Zinküberzug ausgast
- Verwendung von ausgasungsarmen Pulverlacken (geringe Reaktivität), damit die Gase aus dem Zink noch entweichen können, bevor die Pulververnetzung einsetzt

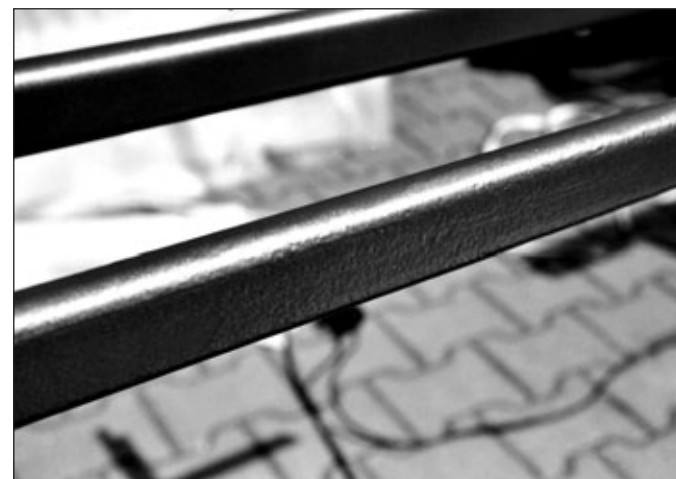
Beeinträchtigt Oberflächenverlauf und Störungen im Pulverlackfilm: Zinküberzüge bei der Schmelztauchstückverzinkung zeigen häufig ein unruhiges Oberflächenbild. Zinknasen, Ablaufkanten, Zinkpickel und Fehlverzinkungen führen immer wieder dazu, dass der Zinküberzug keine gleichmäßige Oberfläche ergibt. Auf Basis einer mechanischen Nachbearbeitung werden zum Teil durch den Verzinkungsbetrieb, aber auch durch den Pulverlackierer, die Unregelmäßigkeiten manuell weggeschliffen, wodurch vielfach die Zinküberzüge beschädigt werden. Somit stellt der nachträgliche Feinschliff immer eine Problemsituation dar, bei der der Korrosionsschutz des Duplexsystems nachteilig beeinflusst werden kann. Vielfach ist es aus Sicht der Korrosionsbeständigkeit häufig günstiger, auf einen stark glättenden und somit abtragenden Feinschliff zu verzichten

und die Unregelmäßigkeiten im Zinküberzug in Kauf zu nehmen. Bedingt durch die elektrostatische Pulverapplikation werden diese unruhigen Zinkoberflächen durch den Pulverlackfilm noch verstärkt und auf keinen Fall, wie es beim Nasslack die Regel ist, eingeebnet bzw. kaschiert. Auch hierzu muss der Pulverlackierer gegenüber dem Kunden, der die Beschichtung der Zinkteile in Auftrag gibt, eine notwendige Aufklärungsarbeit durchführen.

Nach der Pulverlackierung werden Unregelmäßigkeiten im Zinküberzug noch optisch verstärkt.
