Schadensfälle aus der Praxis

Zinkpatina als Ursache für Haftungsstörungen bei Duplexsystemen

Bei Pulverbeschichtungen auf Feuerverzink kommt es häufig zu einem Haftungsversagen der Beschichtung, die in der Regel dem Beschichtungsbetrieb angelastet wird. Im folgenden Beitrag werden mögliche Ursachen benannt und Lösungsansätze vorgestellt.

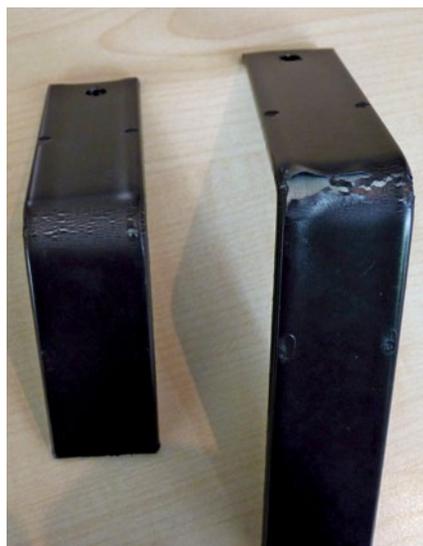
Bild 1: Vergleich zweier Anbieter (Verzinker und Pulverbeschichter) in Bezug auf die Lackhaftung

In Bild 1 ist ein solcher Fall exemplarisch an baugleichen Bändern dargestellt. Diese wurden bei verschiede-

nen Beschichtern unter Verwendung verzinkter Riegel von wiederum unterschiedlichen Verzinkungsbetrieben hergestellt und es ergab sich für die gutachterlichen Untersuchungen die Fragestellung, ob sich der signifikante Lackfilmabriss auf dem rechten Muster (Bild 1) als Folge des Vorbehandlungs- beziehungsweise Beschichtungsprozesses darstellt oder der Qualität der Feuerverzinkung geschuldet ist. Die schwache Rissbildung auf dem linken Bauteil ist eindeutig auf die verwendete Pulverlackqualität (nicht kantfähig) zurückzuführen und stellt im betrachteten Fall kein Schadensmerkmal dar, während der Komplettabriss aus der Fertigung bei einem anderen Anbieter als Fehler reklamiert wurde.

In beiden Fällen ist die Flächenhaftung, nachgewiesen im Stempelabrissversuch nach EN ISO 4624, mit 7 bis 11 MPa hinreichend. Der verwendete Pulverlack ist bei beiden Beschichtern eine Polyester-Qualität.

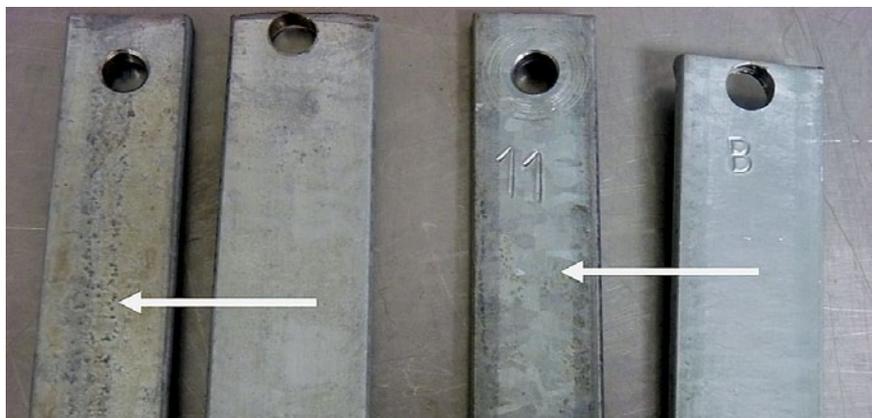
Bei einer mechanischen und nass-chemischen Oberflächennachbearbeitung (Abschleifen mit Hartschwamm, und ammoniakalischer Tensidlösung) wurde in relativ kurzer Zeit eine einwandfrei beizbare Oberfläche erhalten (Bild 2), die bei Nachbeschichtung mit dem relevanten Pulverlack und Biegeversuchen eine ausreichende Haftung der Beschichtung ergab (Bild 3).

Bild 2: Vergleich von Originaloberflächen nach Beize beziehungsweise Chromatierung (Pfeile), daneben gereinigte Flächen nach saurer Beize

gelhaften Zinkoberflächen nach der Wasserkühlung eine kompliziert gebaute Patina aus fest haftenden Komplexen von Zinkoxiden, Zinkcarbonaten und Zinkhydroxiden auf, die durch Angriff verdünnter Säuren, wie sie den Vorbehandlungsvorgängen von Feuerzink-Überzügen häufig zugrunde liegen, nicht beseitigt werden

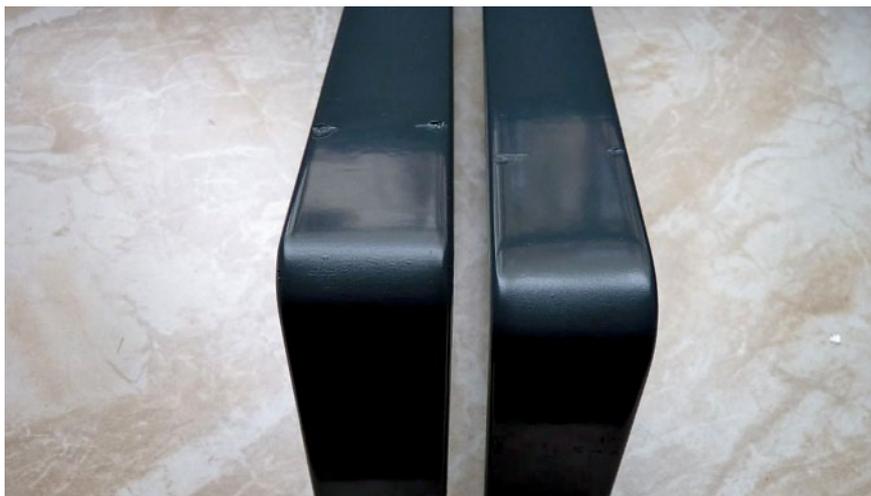
Bild 3: Biegeversuche nach Oberflächenreinigung

Es wurde ermittelt, dass die so passivierten Teile einer weiterführenden Oberflächenvorbehandlung (saure Beize) zugänglich sind und nach dem Beschichtungsvorgang eine einwandfreie Biegehaftung der Pulverlackierung aufweisen (Bild 3).

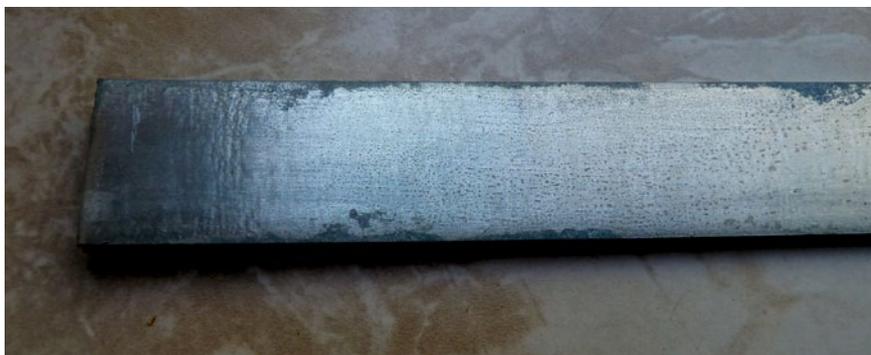
Bild 4: Passivierte Zinkoberfläche nach Kondenswassertest

bor im Rahmen einer zweitägigen Beanspruchung im Kondenswasser-Konstantklimatetest jeweils nachgewiesen werden. Bild 4 zeigt nur noch geringe Korrosionsansätze im Randbereich, welche aber nicht haftungsschädigend sind. Es wurde weiterhin nachgewiesen, dass eine der Pulverlackhaftung entgegenstehende Zinkpatina sich nach der speziellen Konversionsbehandlung im Abkühlbad dann auf der Oberfläche des Feuerzinküberzuges nicht mehr ausbildet.

Hierbei hat sich ergeben, dass es möglich ist, mit geeigneten chemischen Zusätzen zum Abkühlbad eine Oberflächenpassivierung zu erreichen, die den Zinküberzug vor korrosivem Angriff durch das Kühlwasser beim Bandverzinkungsprozess schützt.

Hierfür wurden spezielle saure Badzusätze getestet, wie sie für die Konversionsbehandlung von Zinkoberflächen kommerziell angeboten werden. Als geeignet haben sich klassische Gelbchromatierungen und Cr-VI-freie chrombasierte polymerhaltige Vorbehandlungspräparate erwiesen, die in der vom Hersteller angegebenen Konzentration dem Kühlwasser zugesetzt werden.

Es konnte nachgewiesen werden, dass bereits ein kurzer Tauchvorgang von drei bis fünf Sekunden der auf circa 200 °C abgekühlten Bauteile genügt, eine passivierende Oberflächenimplementierung zu erreichen. Die Restwärme der Bauteile reicht aus, sowohl die Konversionsschicht zu stabilisieren als auch die Oberfläche vollständig zu trocknen und im Fall des Vorhandenseins einer Polymerkomponente diese vollständig zu vernetzen. Ein wirksamer Oberflächenschutz konnte im La-
