Schadensfälle aus der Praxis

Neue Verzinkungsqualitäten als Herausforderung für Pulverbeschichter

Bei Duplexsystemen kommt es in Einzelfällen zu Haftungsproblemen der Beschichtung, die nicht unbedingt auf eine fehlerhafte Vorbehandlung, Lackaushärtung oder auf die Schichtdicken zurückzuführen sind. Der folgende Beitrag stellt Ursachen und Lösungsansätze vor.

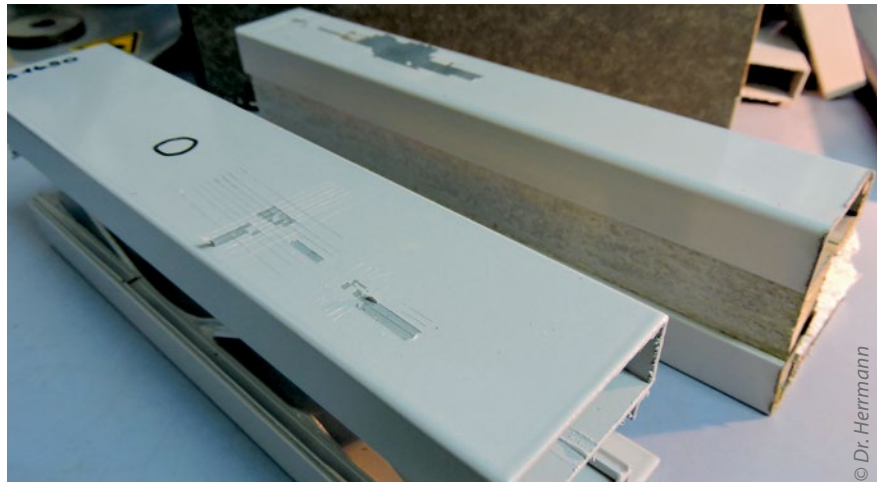
Bild 1: Typisches Schadensbild nach Gitterschnittprüfung an beschichteten Isoliersteg-Profilen eines namhaften Profil-Herstellers

sich heraus, dass die Beschichtung im Haftverbund zum Bandverzinkungsüberzug (Gitterschnittprüfung) komplett versagt (Bild 1). Für eine derartige Störung kommen prinzipiell mehrere Ursachen infrage, wobei neben grundsätzlichem Haftungsversagen zwischen Zink und Pulverlack infolge ungenügender Oberflächenvorbehandlung, auch die Lackaushärtung und die realisierten Schichtdicken des Zinküberzuges eine wesentliche Rolle spielen können.

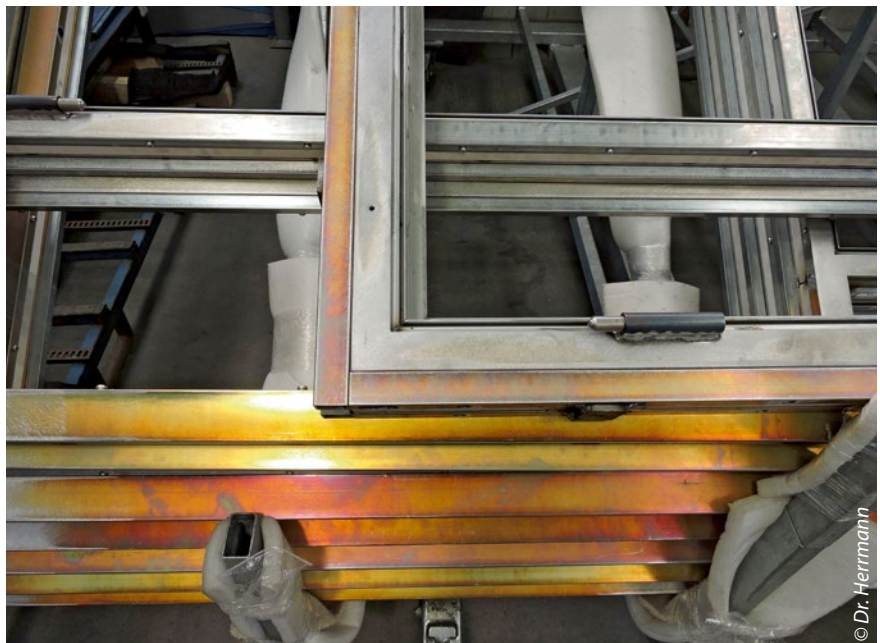
Bild 2: Oberflächenqualitäten im Vergleich: Gelb-chromatierte Substrate und neue Verzinkungsqualität.

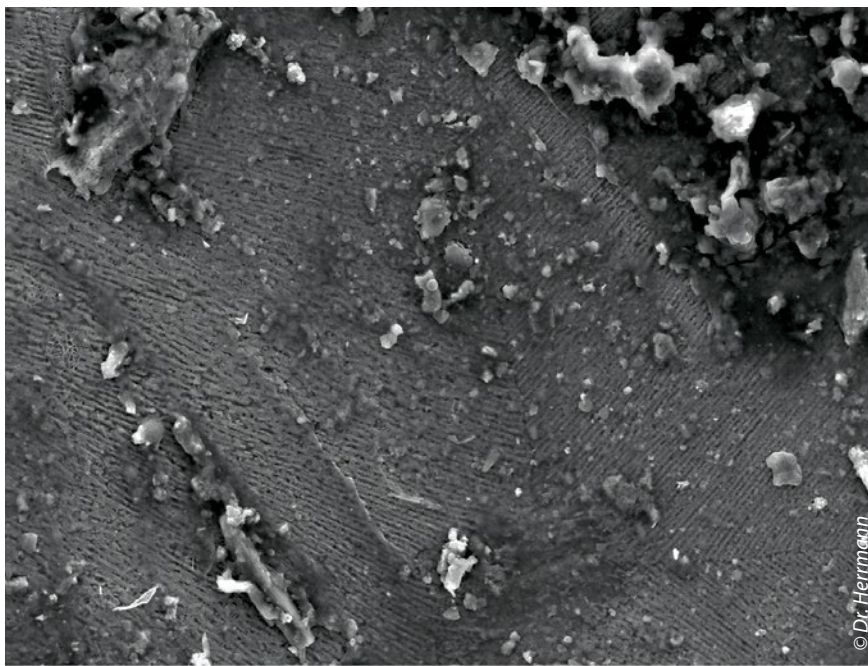
Bild 3: REM-Aufnahme der Zinkoberfläche mit auffälliger Strukturbildung

Oberflächenuntersuchungen von visuell metallisch blanken Rohprofilen (keine Gelbfärbung infolge früher angewendeter Gelbchromatierungen) zeigten unter dem Elektronenmikroskop signifikante Auffälligkeiten in Form oberflächlich identifizierbarer Strukturen, die auf organische Polymere schließen lassen (Bild 3).

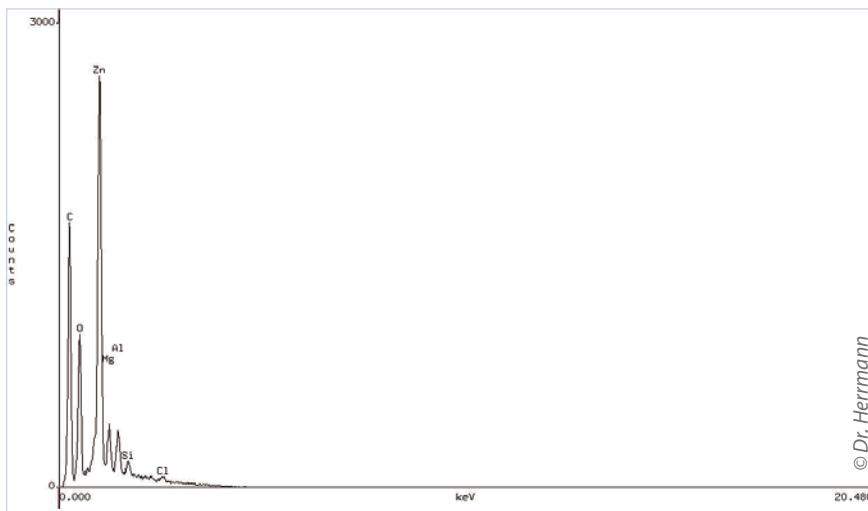
Bild 4: EDX-Elementscreening mit den hauptsächlich vertretenen Elementen Zink, Aluminium, Kohlenstoff und Sauerstoff

Im mitgeführten EDX-Elementscreening ergeben sich Hinweise auf Kohlenstoff- und Sauerstoff-Verbindungen, also Polymere oder Fette. Magnesium als Legierungsbestandteil konnte allerdings nicht eindeutig einem speziellen Mg-Signal zugeordnet werden (Bild 4). Bei einem Benetzungsversuch mit verdünnter Salzsäure zeigte sich weiterhin, dass die bandverzinkte Substratoberfläche gegenüber einer reinen Zinkschicht nur geringfügig partiell angreifbar ist, was den Verdacht einer herstellerseitig eingebrachten Polymer-Passivierung weiter unterstützt.

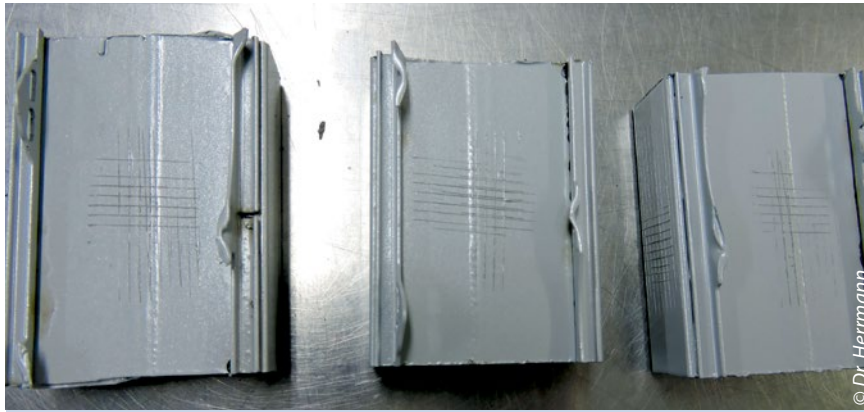
Bild 5: Gitterschnittprüfungen im Labortest (Tauchvorbehandlung): geschliffen, saurer Reiniger, Ammoniak (von links nach rechts)

Die Ergebnisse werden in Bild 5 exemplarisch vorgestellt. Hierbei wird deutlich, dass die vom Verzinker eingesetzte Passivierung (Schutzpolymer) prinzipiell entfernbar ist (Tabelle 2), wobei offenbar nur die schwach sauren Entfettungen mit Phosphatierung (pH 4,0 ... 5,2) im Spritzverfahren ein signifikantes Haftungsversagen begründen. Es muss allerdings angemerkt werden, dass einzelne, im Labor zunächst nur orientierend ausgeführte Analogbehandlungen mit nasschemischem Tauchen (Bild 5 und 6) bei der Praxisanwendung im Spritzverfahren überwiegend zu keiner durchgreifenden Verbesserung der Lackhaftung

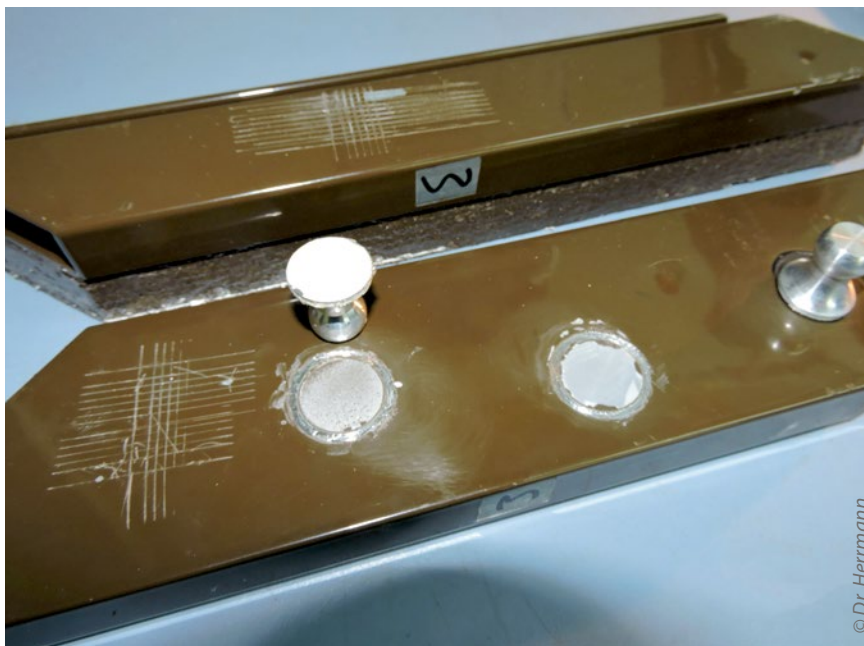
Bild 6: Stempelabrissprüfung (ammoniakalische Vorbehandlung im Tauchverfahren)
