Spannungsrisse in Pulverlacken durch Polymerversprödung

Seit der Umstellung der Polyester-Pulverlacke auf neue Härterssysteme hat die Zahl der Schadensfälle durch Spannungsrisse deutlich zugenommen. Über die Ursachen dieser Polymerversprödung ist bisher noch wenig bekannt. Der folgende Beitrag fasst die bisher gewonnenen Erkenntnisse auf diesem Gebiet zusammen.

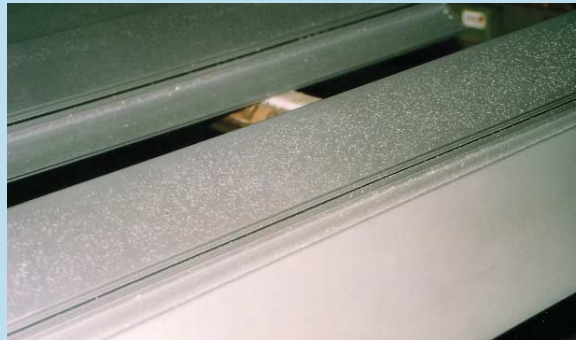
Im Rahmen eines bedeutenden Bauprojektes traten an relativ großen Profilkonstruktionen, die zu Rahmen verarbeitet wurden, nach dem Lkw-Transport in den Wintermonaten beim Zuschnitt Spannungsrisse an unterschiedlichen Profilseiten auf. Bei nachträglicher Vernietung zeigten sich in angrenzenden Bereichen – bis zu 100 mm Entfernung vom Niet – ebenfalls Spannungsrisse im Pulverklarlack.

Die Spannungsrisse sind an großen Winkelprofilen während der Zuschnittarbeiten beim Metallbauer aufgetreten

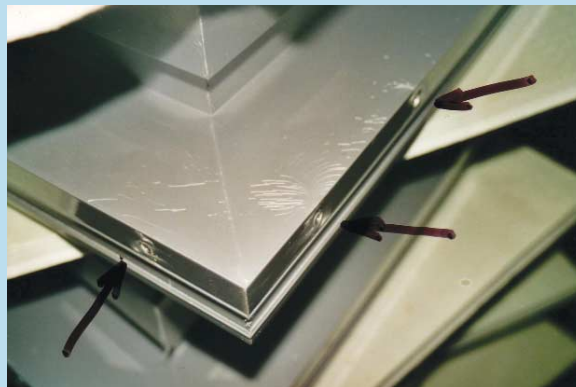
Spannungsrisse an Winkelprofilrahmen im Bereich von mechanischen Vernietungen

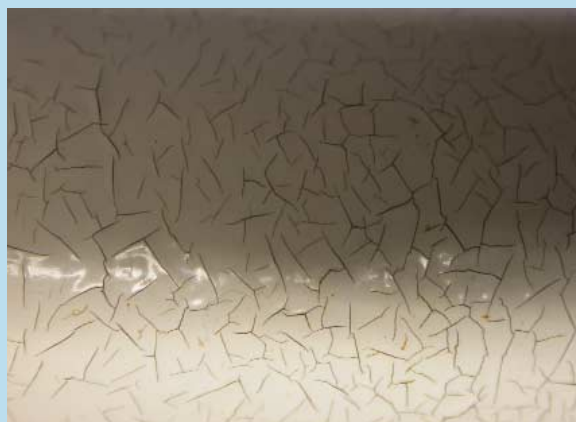
Ergänzend ist zu erwähnen, dass Schadensfälle durch Polymerversprödung auch bei pigmentierten Pulverlacksystemen bekannt sind, insbesondere bei Polyester/Epoxyd-Hybrid-Systemen auf Radiatoren (Farbton RAL 9016 und 9010). Hier zeigten sich die Spannungsrisse bevorzugt in den Bereichen, wo feuchte Gegenstände zum Trocknen aufgelegt worden waren.

Spannungsrisse an einem Badheizkörper (RAL 9016) im Bereich der Handtuchauflage an der obersten Sprosse

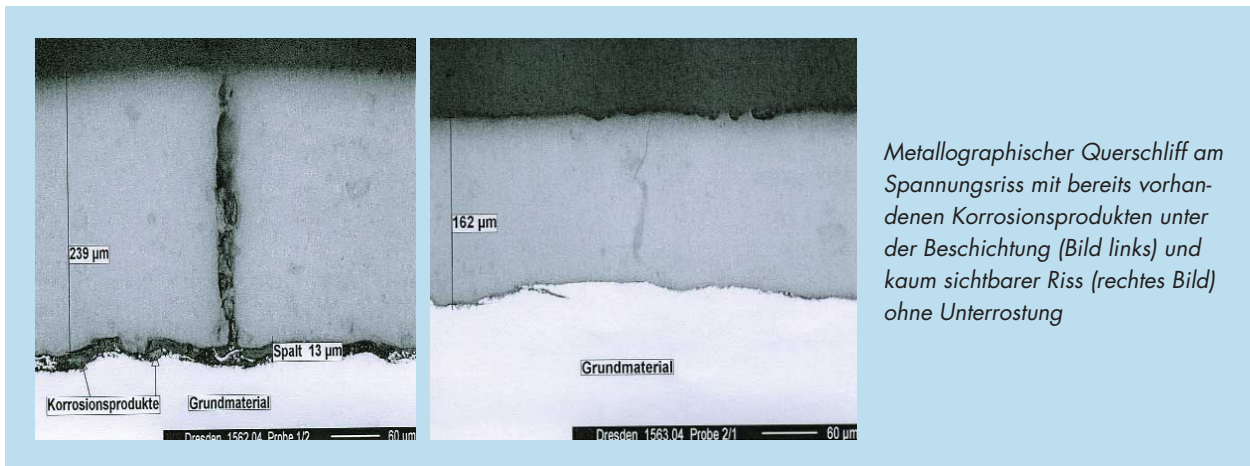
Metallographischer Querschliff am Spannungsriss mit bereits vorhandenen Korrosionsprodukten unter der Beschichtung (Bild links) und kaum sichtbarer Riss (rechtes Bild) ohne Unterrostung

Bei Analyse der Spannungsriss-Erscheinungen von pigmentierten Pulverlacken am Anwendungsfall von Radiatoren zeigt sich, dass erst die

Spalten (Spannungsrisse) entstehen und dass sich nachfolgend die Korrosionsprodukte durch Feuchte- und Salzfracht-Einwirkung ausbilden. Als mögliche Ursachen können in Frage kommen:

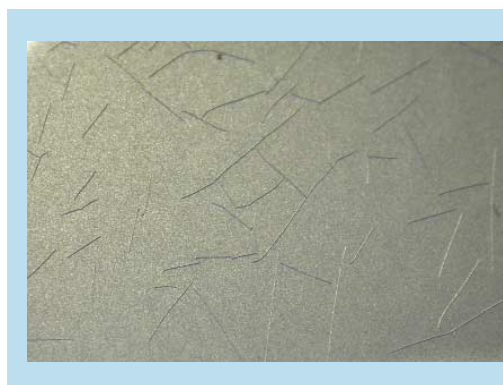
Spannungsriss in einem bewusst untervernetzten Pulverklarlack auf Metallic-Pulverlackuntergrund

Die Einhaltung der Einbrennbedingungen ist wichtig, da das Auftreten von Spannungsrissen bei unzureichend thermochemisch vernetzten Pulverlacken („Unterbrennen“) eher zu vermuten ist. Unvollständig ausgebildete Polymermoleküle zeigen eine völlig andere Morphologie und besitzen eine hohe Sprödigkeit. Andererseits dürfen die Pulverlacke nicht zu lange höheren Temperaturen ausgesetzt werden, da bei einem „Überbrennen“ die Gefahr der Vergilbung der Beschichtung besteht. Der Pulverlackierer muss also innerhalb des schmalen Fensters aus Einbrenntemperatur und -zeit ein Optimum finden, bei dem die Beschichtung ihr gewünschtes Eigenschaftsprofil ausbildet, aber (noch) nicht vergilbt.
