Pulverbeschichtung: Schadensfälle im Fokus

Ursachen von Haftungsproblemen bei Pulverlackfilmen aufdecken und Fehler vermeiden

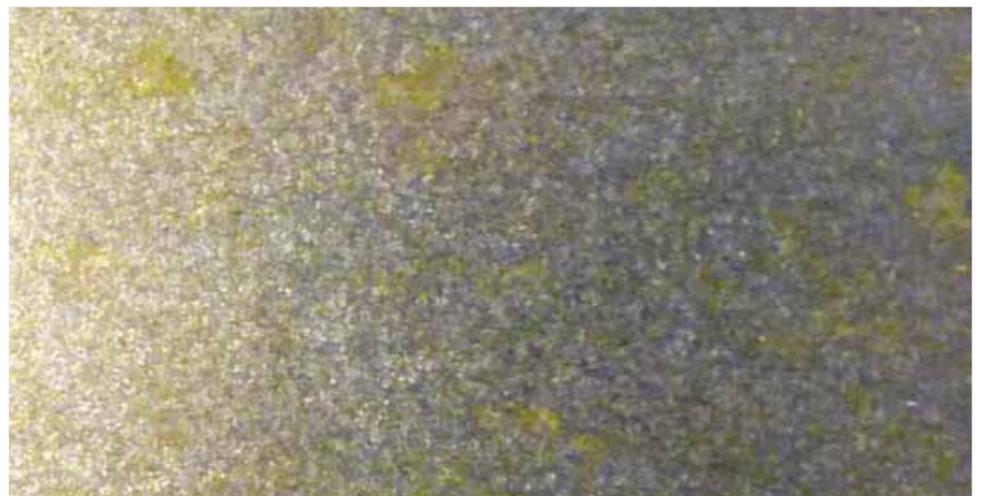
Bei Gelb- und Grün-Chromatierungen sind Unregelmäßigkeiten unmittelbar nach der Haftwassertrocknung deutlich zu sehen. Quelle: Dr. Herrmann

substrate aufgebracht worden sein, so resultieren daraus häufig frühzeitige Lackfilmenthaftungen. Der Nachweis dieses Fehlerbilds ist wesentlich aufwändiger, besonders wenn farblose Konversionsschichten zum Einsatz gelangten. Bei Gelb- und Grün-Chromatierungen lassen sich gewisse Unregelmäßigkeiten meist schon visuell unmittelbar nach der Haftwassertrocknung erkennen. Bei den Phosphatier-Varianten kann die farbige Schichtausbildung und der „Fingernagel-Kratztest“ zur Beurteilung neben bestimmten chemisch/analytischen Methoden mit herangezogen werden. Für farblose Chromfrei-Konversionschemie sind wesentlich aufwändigere labortechnische Nachweisprüfungen erforderlich (Photometer, REM/EDX, RFA u.a.). Eingeschränkt lässt sich auch der Tüpfeltest verwenden.
