# Schnittkanten versus Filiformkorrosion

Aktuelle Ergebnisse zu Untersuchungen an voranodisierten und pulverbeschichteten Aluminiumprofilen

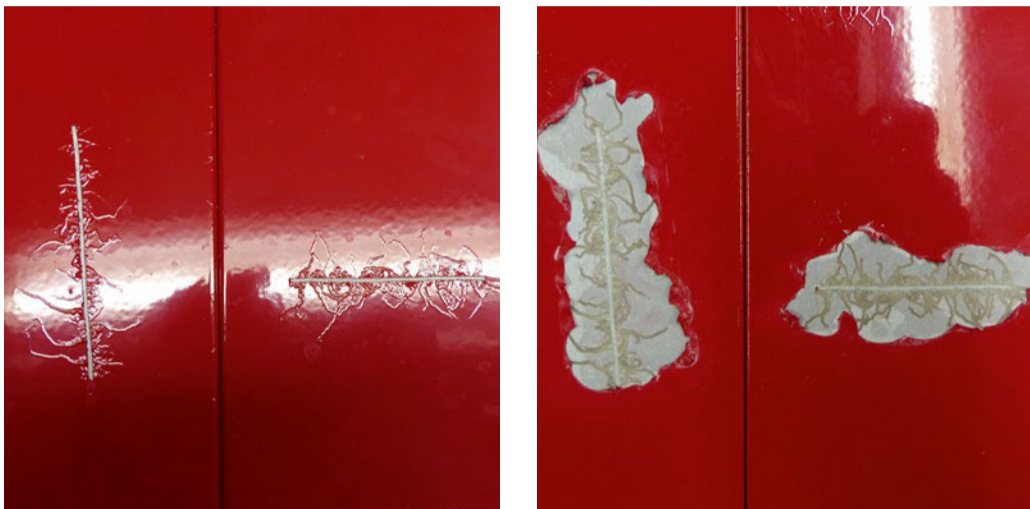
Abb. 1 zeigt ein Beispiel für Filiformkorrosion. Links ist die Unterwanderung des Lackfilms durch die Filiformfäden erkennbar, rechts ist der gleiche Bereich entlackt und die Filiformkorrosion offengelegt.

Grundsätzlich neigen pulverbeschichtete Aluminiumbauteile, wie Fassadenelemente oder Profile, bei bestimmten Umwelt- und Witterungsbedingungen mit hohen Feuchtigkeits- und Salzbelastungen, zum Beispiel im Küstenbereich (maritimes Klima) oder in Industrieumgebungen (saurer Regen, Staub) zur sogenannten Filiformkorrosion. Dies ist eine spezielle Form der Korrosion, welche den Lackfilm fadenförmig unterwandert und dadurch zu einem charakteristischen Schadensbild führt (Abb. 1).

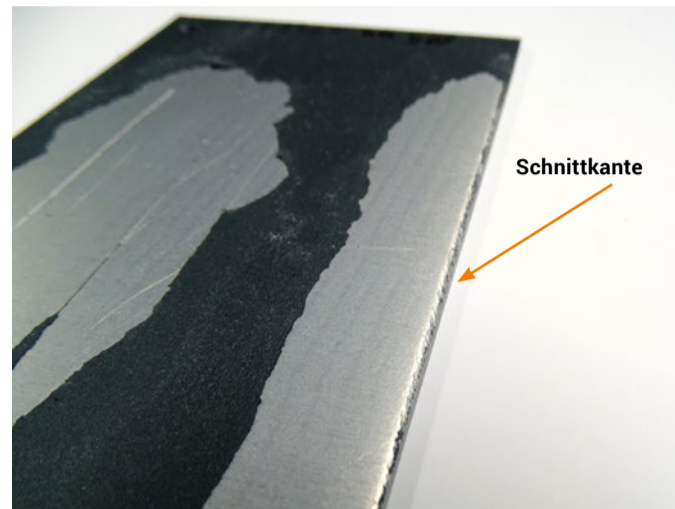
Nach einer Beanspruchungsdauer über 500 und 1000 h konnte weder an den Bohrlöchern, noch an den kalt und heiß geschnittenen Kanten eine Unterwanderung der Pulverbeschichtung beobachtet werden. Auch nach Entlackung der entsprechenden Bereiche zeigten sich keine Anzeichen für Filiformkorrosion auf dem Aluminiumsubstrat (s. Abb. 2 und Abb. 3).

Abb. 2: Im Rahmen der Untersuchung hat das Labor ein voranodisiertes und pulverbeschichtetes Aluminiumblech nachträglich mit einer Blechscherer kalt geschnitten. Nach 1000 h Filiformkorrosionsprüfung zeigte sich nach der Entlackung keine Unterwanderung und keine Filiformkorrosion am Blechprüfling. Fotos: Dr. Herrmann GmbH

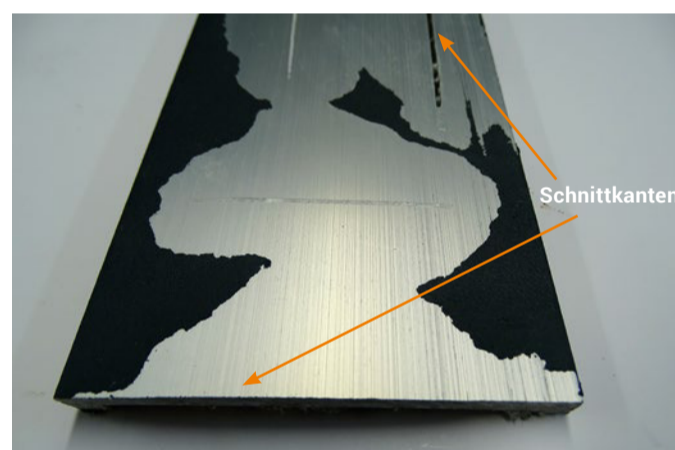
Abb. 3: Auch bei dem mit einem Winkelschleifer heiß geschnittenen Blech war keine Unterwanderung und Filiformkorrosion erkennbar.
