Fehler beim Pulvern von Gusswerkstoffen vermeiden

Materialeigenschaften bei der Vorbehandlung beachten

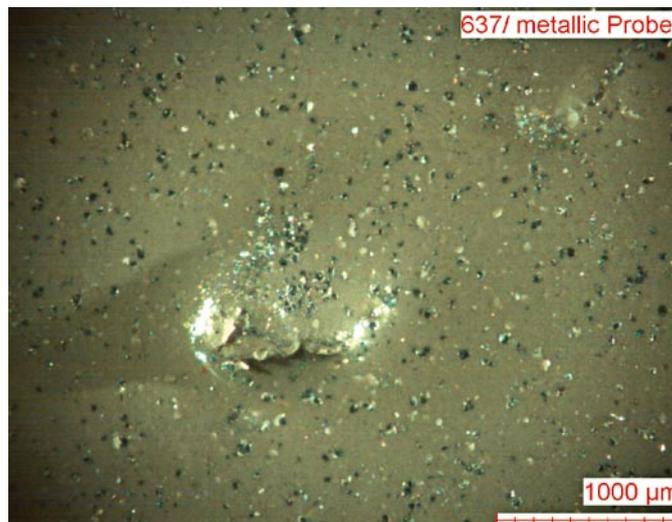
Fehler im Gussmaterial können nach der Pulverbeschichtung Schäden an der Oberfläche verursachen.

Verbindung mit diesem physikalischen Prozess tritt also eine „Schwindung“ des Metallvolumens ein. Daraus ergeben sich unausweichlich Fehler im Gussmaterial, wie die Entstehung größerer Hohlräume („Lunker“ – meist im Inneren des Gussmaterials)

und teilweise auch vieler kleiner „Schwindungsporen“. Letztere Hohlräume mit geringer Ausdehnung nahe der Gussoberfläche führen beim thermoch-emischen Pulververnetzungsprozess zu unkontrollierten kleinen Lackfilmporen, häufig auch als

„Nadelstiche“ bezeichnet, die meist nicht bis zur Substratoberfläche reichen. Sie beeinträchtigen das dekorative Erscheinungsbild der Pulverlackierung, sind aber bezogen auf den Korrosionsschutz der Beschichtung nur in den seltensten Fällen für Schadensfälle verantwortlich. Anders verhält es sich bei größeren Fehlstellen im Gusswerkstoff (Lunker), wo durch eingelagerte Chemikalienrückstände (z.B. Beizprodukte) deutlich größere Lackfilmstörungen auftreten, die sich meist als Fehlstelle einer Beschichtung darstellen können (Krater, Blasen).
