Tipps und Tricks für die Verarbeitung von Struktur-Pulverlacken

Bei der Verarbeitung von Struktur-Pulverlacken müssen die Applikations- und Aushärtebedingungen konstant sein

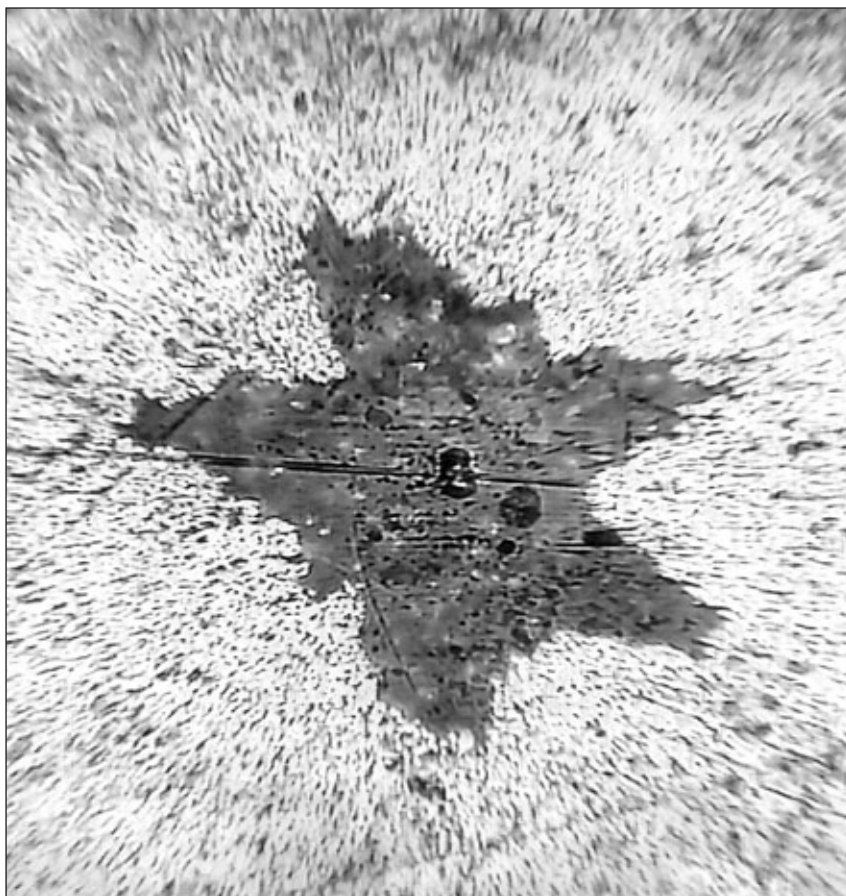
Pulverlackverunreinigungen stören den Vernetzungsprozess und werden als Fremdstoffe an der Lackfilmoberfläche aufgeschwemmt, hier der Einschluss von schwarzem Fremdpuver in einem Strukturpulverlackfilm.

Bei der Verarbeitung von Struktur-Pulverlacken treten immer wieder Schadensfälle auf. So häufen sich im Lackfilm zahlreiche fremde Farbschlüsse auf der Struktur Oberfläche, die mit dem „unbewaffneten“ Auge meist klar zu erkennen sind. Die Besonderheit des Strukturierungsprozesses besteht darin, dass Pulverlack-

verunreinigungen aus der Umgebung den Vernetzungsprozess stören und als Fremdstoffe an die Lackfilmoberfläche aufgeschwemmt werden. Im glatten Pulverlack sind die Fremdverunreinigungen über den gesamten Lackfilmquerschnitt verteilt, wodurch sie visuell meist nicht bemerkt

wünschten Struktur zu einer gewissen Einebnung. Resultierend daraus müssen folglich die Applikationsbedingungen, wie auch der Pulveraus-härtungsprozess, sehr konstant gehalten werden.

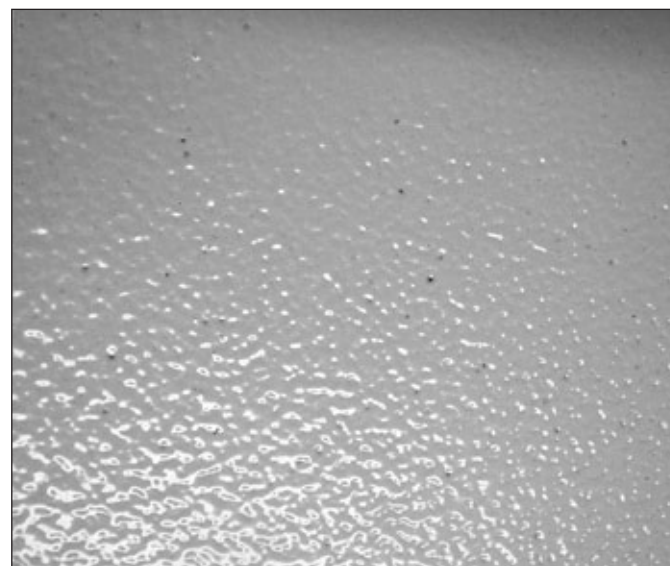
Ein weiteres Qualitätsproblem stellen die so genannten CAB-Punkte dar. Es handelt sich dabei um nicht aufgeschlossene Polymerbestandteile, die eine gewisse Verunreinigung des Strukturierungsmittels darstellen. Sie schwimmen beim Vernetzungsprozess ebenfalls als leicht bräunlich gefärbte Farbpunkte an die Lackfilmoberfläche auf. Sie brechen den Polymerverbund des Lackfilms in gewissem Sinn auf und sind klar als Oberflächenstörungen zu erkennen. Mit diesem Problem haben fast alle Pulverlackhersteller rohstoffbedingt zu kämpfen. Bei leichter Reduzierung der Einbrenntemperaturen um ca.

CAB-Punkte als Störungen im Strukturpulverlackfilm: Dabei handelt es sich um nicht aufgeschlossene Polymerbestandteile, die eine gewisse Verunreinigung des Strukturierungsmittels darstellen.

10 °C kann dieser beschriebene Effekt etwas unterdrückt werden.

Zur Erhöhung der Lieferflexibilität setzen einige Pulverhersteller nach der Konfektionierung des Pulverlacks den Gebinden mit glatt verlaufenden Pulverlacken abgewogene Mengen an Strukturmittel zu. Durch die Fluidisierung und in Verbindung mit der Luft unterstützenden Pulverapplikation wird der Zusatz auch relativ gut verteilt und eine akzeptable Struktur kann so erzielt werden. Die bereits beschriebene hohe Unverträglichkeit des Additivs führt jedoch dazu, dass sich die Pulversprühanlagen bzw. die Pulverkabinen dann nicht mehr in ausreichendem Maß reinigen lassen. Die Folge ist, dass bei Pulverwechsel auf glatt verlaufende Systeme immer wieder Oberflächenstörungen infolge von Kratern (Unverträglichkeiten) auftreten. Diese Praktiken haben schon zu zahlreichen Reklamationen und Schadensfällen geführt und es wird dringend davon abgeraten. Folglich sollte das Strukturierungsmittel im Vormischprozess zudosiert und zur homogenen Verteilung mit einextrudiert werden.
