# Fehlerbilder kon

Neue Serie: Gutachterlabor analysiert und kategorisiert mehr als 11

## Planungs- und Ausschreibungsfehler

50 Schadensfälle, benennt Fehlerquellen und gibt nutzwertige Tipps

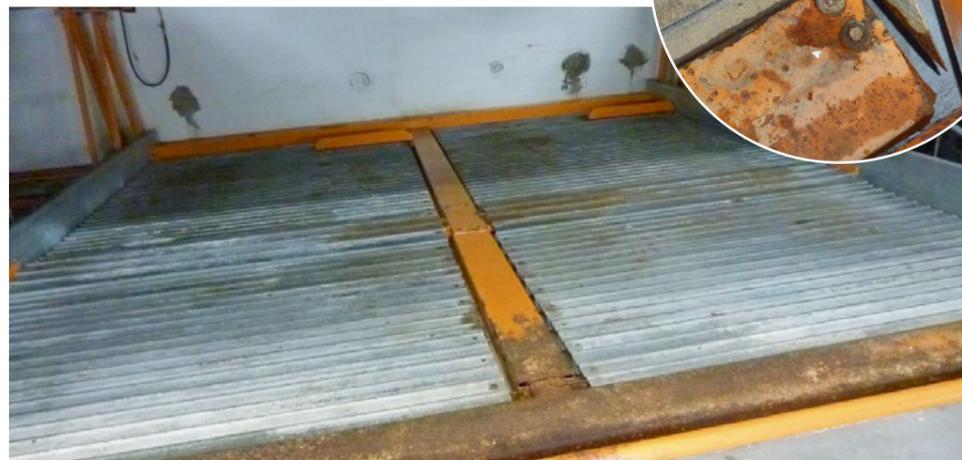
Der Doppelparkplatz in Mischbauweise ist eine einfach pulverlackierte Schwarzstahl-Rahmenkonstruktion mit aufliegenden Zinkblechen. Die Korrosion der Auffahrbereiche ist deutlich erkennbar und eine Folge der Ablagerungen von Auftausalzen mit ständiger Feuchte. Dadurch ist die Tragkraft und die Sicherheit bei Befahrung nicht mehr gewährleistet.

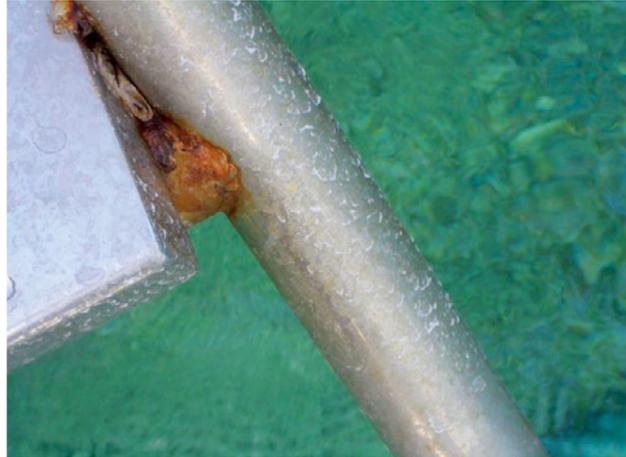
Wenn Edelstahl mit einer unedler legierten Elektrode geschweißt wird, kann es zu verstärkter Korrosion kommen, wie bei diesem Badepodest mit angeschweißter Edelstahl-Trittlfläche am Meer.

Ein Beispiel: Werden feuerverzinkte Metallteile mit Edelstahl im direkten Kontakt verarbeitet, wird die Zink-Auflösung extrem beschleunigt. Das gleiche Prinzip gilt, wenn Edelstahl mit einer unedler legierten Elektrode geschweißt wird. Bei maritimen Klima führt die salzhaltige Luft zu einer verstärk-

ten Korrosion im Bereich der Schweißnähte.

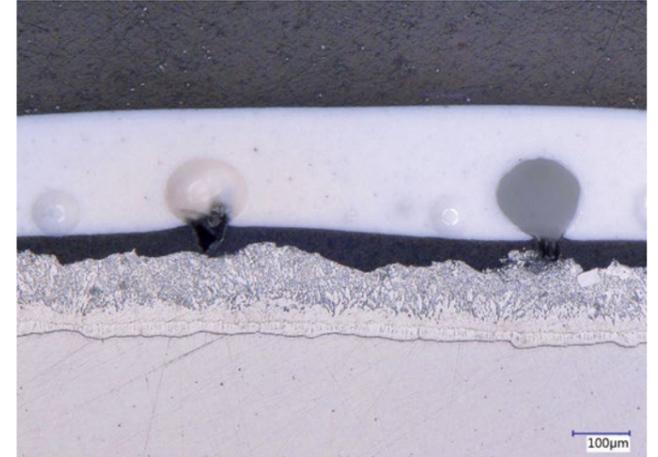
Feuerverzinkte Stahlkonstruktionen können bei der nachfolgenden Pulverbeschichtung ausgasen, wodurch Oberflächenstörungen in Form von Blasen und Kratern entstehen.

Bei feuerverzinkten Stahlkonstruktionen besteht die Gefahr, dass diese bei der Pulverbeschichtung ausgasen. Mit der thermochemischen Vernetzung des Lackfilms bei 170 bis 190 °C können Oberflächenstörungen in Form von Blasen und Kratern entstehen.

Die Poren in der Beschichtung ermöglichen eine verstärkte Wasserdampf-Diffusion zum Zinküberzug, der dann in Verbindung mit einer Weißrostausbildung seine Haftung zum Lackfilm verliert. „Dies konnten wir im Gutachterlabor messtechnisch nachweisen. Bereits nach zwei bis drei Jahren versagen diese Duplex-Beschichtungen, insbesondere wenn aggressive Beanspruchungsmedien, wie z.B. Auftausalze einwirken. Die Ursache kann in der Verwendung von siliziumberuhten Baustählen mit einem Si-Gehalt von > 0,03 bis < 0,14% durch den Metallbaubetrieb liegen“, erläutert Dr. Herrmann.

Beim Feuerschmelzverzinken von Stückgut wird aufgrund dessen im Zinküberzug eine relativ geordnete Palisadenstruktur ausgebildet, in der sich Hohlräume mit Luft, Wasserstoff- oder Salzeinschlüssen befinden, welche beim thermochemischen Vernetzungsprozess des Pulverlackes zu Ausgasungen führen. Andererseits kann auch eine ungünstige Feuerverzinkungstechnologie, z.B. bei einem zu langen Beizprozess, einer kritischen Zusammensetzung der Legierung oder einer unkontrollierten Temperaturführung der Zinkschmelze einen Ausgasungsvorgang des Zinküberzuges zur Folge haben. „Diese möglichen Beschichtungsprobleme dür-

onsbeanspruchung mit Korrosivitätskategorie C4 oder C5 / CX nach ISO 9223 sind hierbei Duplexsysteme, d.h. Zinküberzug und eine Pulver- oder Nasslackbeschichtung unbedingt erforderlich“, betont Dr. Herrmann.
