Spannungsrisse in Pulverlacken durch Polymerversprödung

Seit der Umstellung der Polyester-Pulverlacke auf neue Härterssysteme hat die Zahl der Schadensfälle durch Spannungsrisse deutlich zugenommen. Über die Ursachen dieser Polymerversprödung ist bisher noch wenig bekannt. Der folgende Beitrag fasst die bisher gewonnenen Erkenntnisse auf diesem Gebiet zusammen.

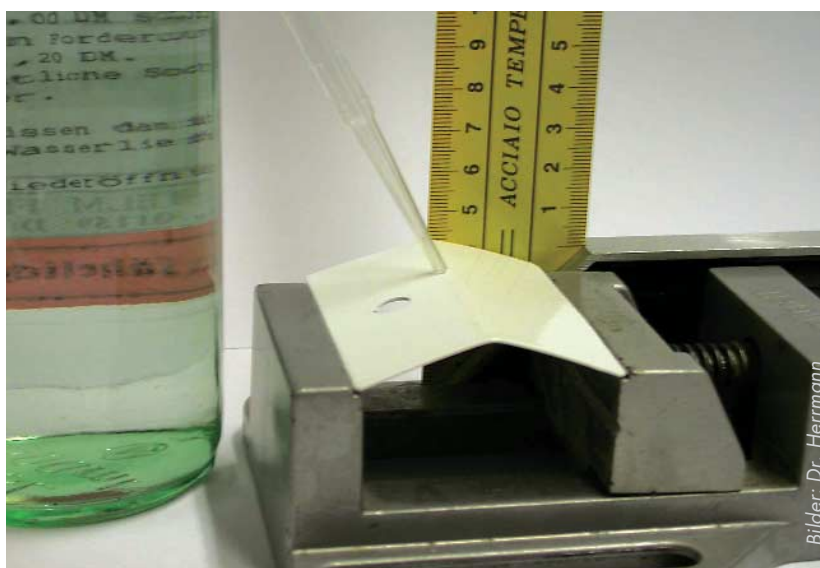
Spannungsriss-Prüfanordnung mit angreifendem Medium

Zur Erzeugung möglicher Spannungsrisse im Pulverlackfilm wird auf die Probe (dünnes Alublech mit entsprechendem Beschichtungsaufbau) kurzzeitig Isopropanol mit einer Pipette geträufelt. Gleichzeitig wird das mit Pulverlack beschichtete Musterblech mit einer Zwinde unter Querspannungen versetzt. Durch diesen Prozess wölbt sich das beschichtete Blech langsam auf und es entstehen im Pulverlackfilm entsprechende Spannungen, die durch das angreifende Medium (Isopropanol) noch verstärkt werden.

Die Höhe der Aufwölbung bis zum Zeitpunkt, zu dem sich die ersten Risse im Deckpulverlack zeigen, wird visuell bestimmt (Millimeter an der Messlatte).
