# Fehler vermeiden

Podcast über Schadensfälle, Gutachtertätigkeit und Herausforderungen für Beschichter

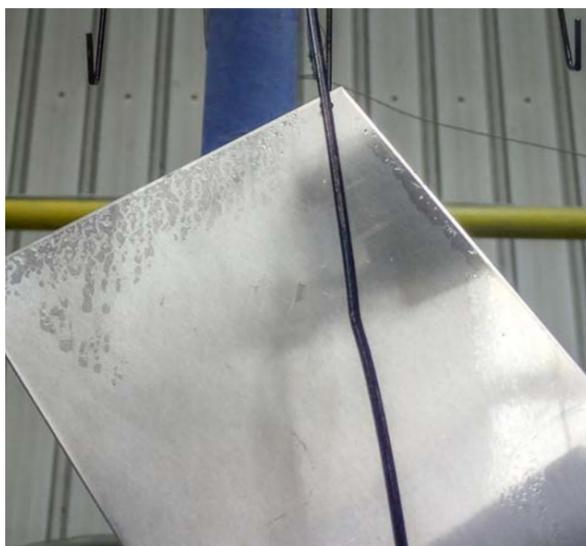
Fehlerursachen liegen sehr häufig in der Vorbehandlung: Hier sind beispielhaft Fettreste nach der nasschemischen Oberflächenvorbehandlung auf der zu beschichtenden Stahloberfläche zu erkennen. Die Ursachen liegen in einer hohen Ausgangsverfettung und ungenügender Badpflege in einer Durchlaufanlage.

Bei den untersuchten Schadensfällen entfallen bei den Fehlerursachen fast zwei Drittel auf die Vorbehandlung und Applikation. Gerade bei der Vorbehandlung gilt das geflügelte Wort, dass „eine optimale Oberflächenvorbehandlung und -vorbereitung die halbe Beschichtung“ ausmacht. „Schäden einer mangelhaften nasschemischen Oberflächenvorbehandlung sind meist in einer ungenügenden Entfettung und/oder Reinigung der Metalloberfläche begründet. Auf den zu beschichtenden Bauteilen können sich im Anliefe-

rungszustand artfremde Verunreinigungen wie Öle, Fette, Wachse, Staub, Asche, Salze und Altbeschichtungen oder arteigene Beläge wie Oxide, Zunder oder schweißbedingte Anlauffarben befinden. All diese Kontaminationen müssen vor der Beschichtung gründlich entfernt werden“, so Dr. Herrmann.
